# Procès-verbal de **Constat**

Et qu'en l'absence de paiement intégral des sommes dues dans le délai de 8 jours imparti à \_\_\_\_\_, le demandeur me requiert afin de procéder à un procès-verbal descriptif du bien saisi sis 15-17 Rue Ambroise Paré à (92700) COLOMBES.

15-17 Rue Ambroise Paré à (92700) COLOMBES.

L'appartement saisi constitue le lot n°193, au 2<sup>ème</sup> étage porte droite, dans le bâtiment B3 un appartement comprenant : entrée, trois pièces, cuisine, salle de bains, water-closets, balcon et constituant les 827/100 000 èmes des parties communes.

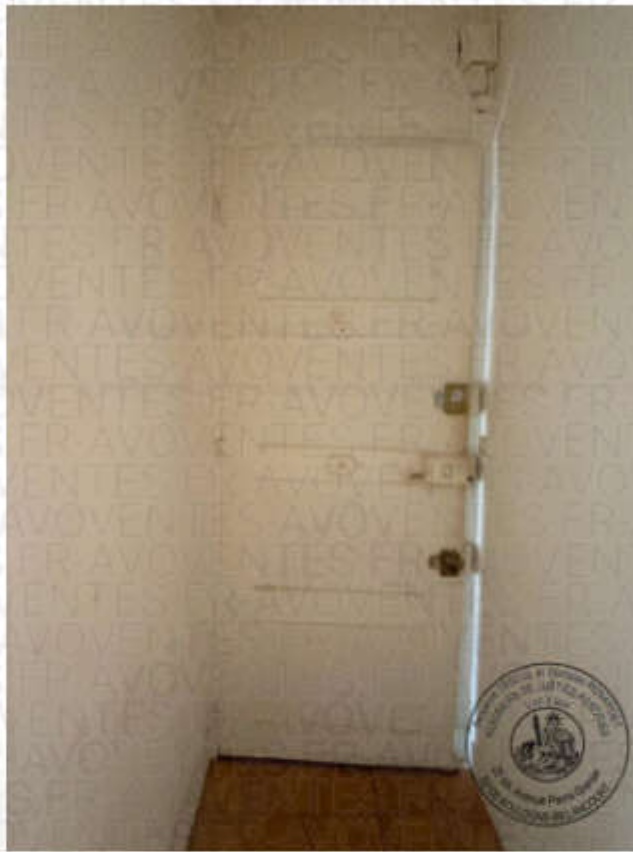
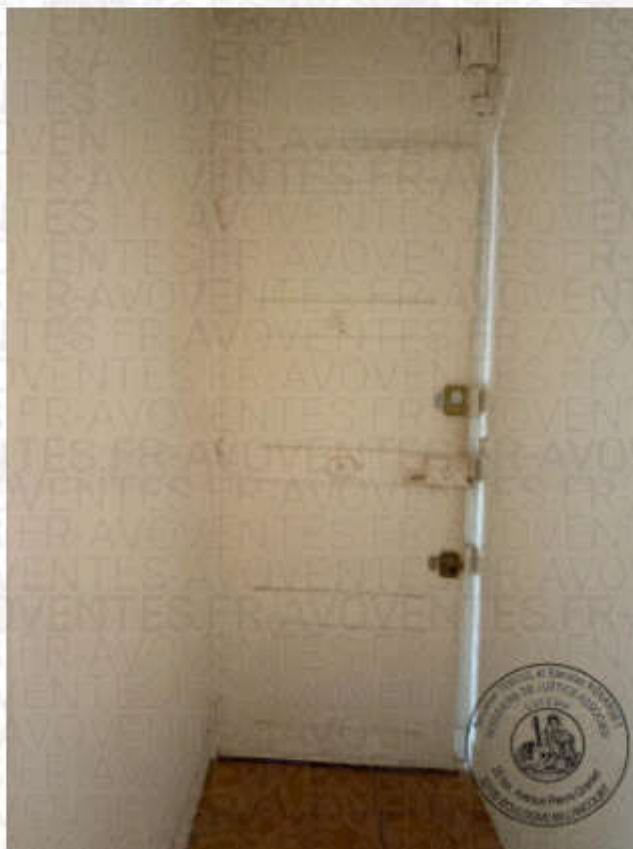
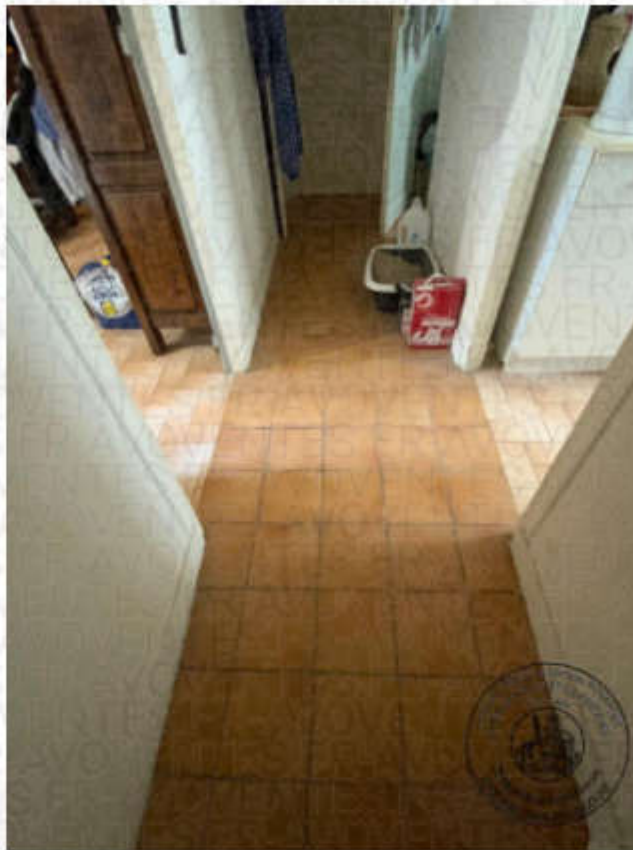
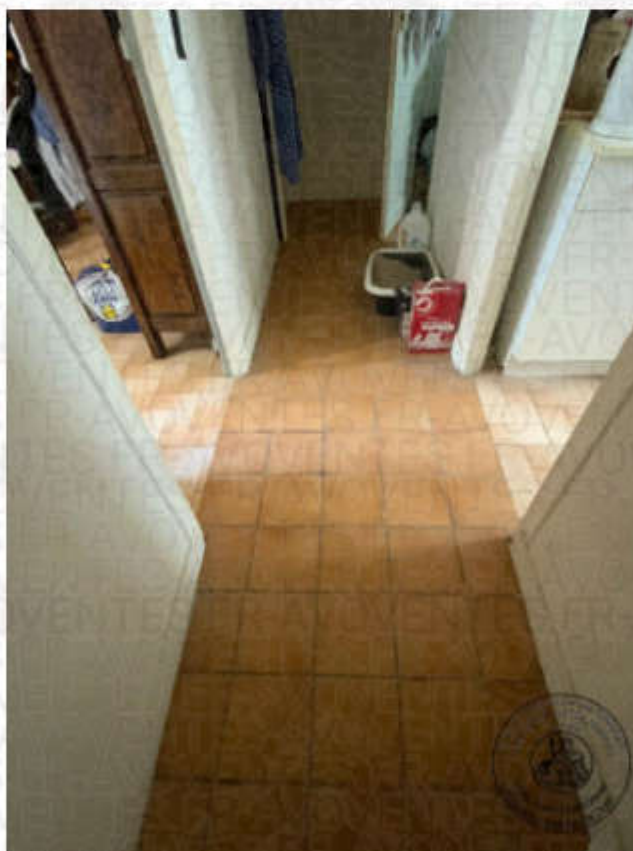
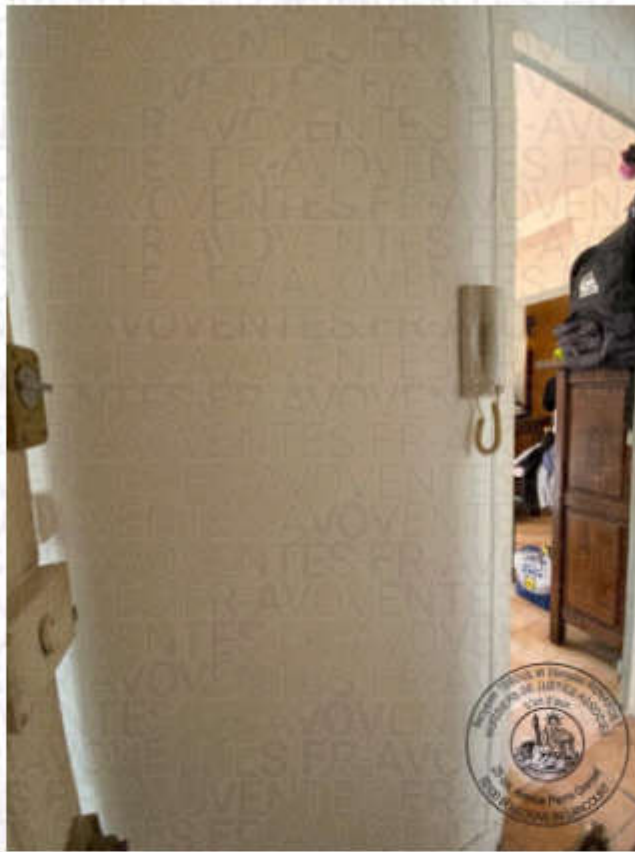
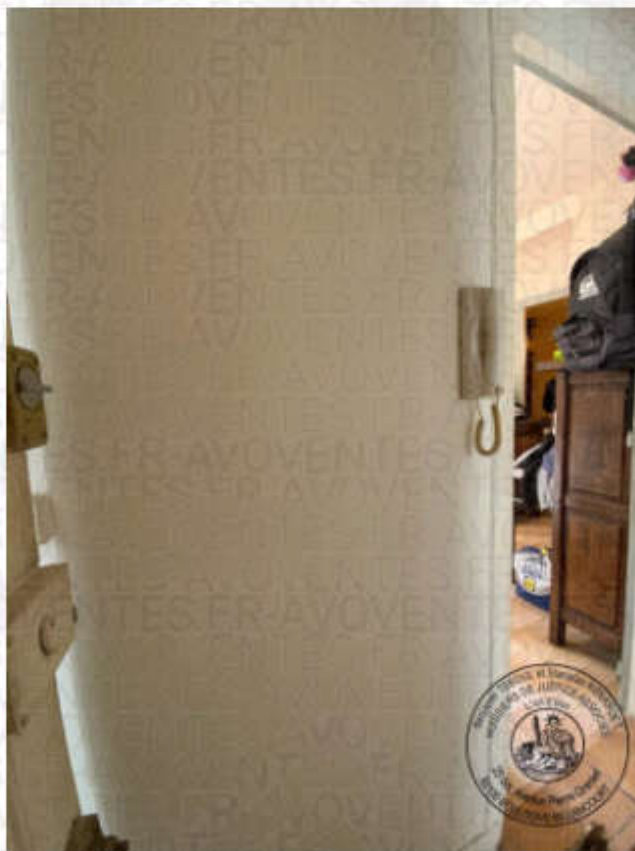
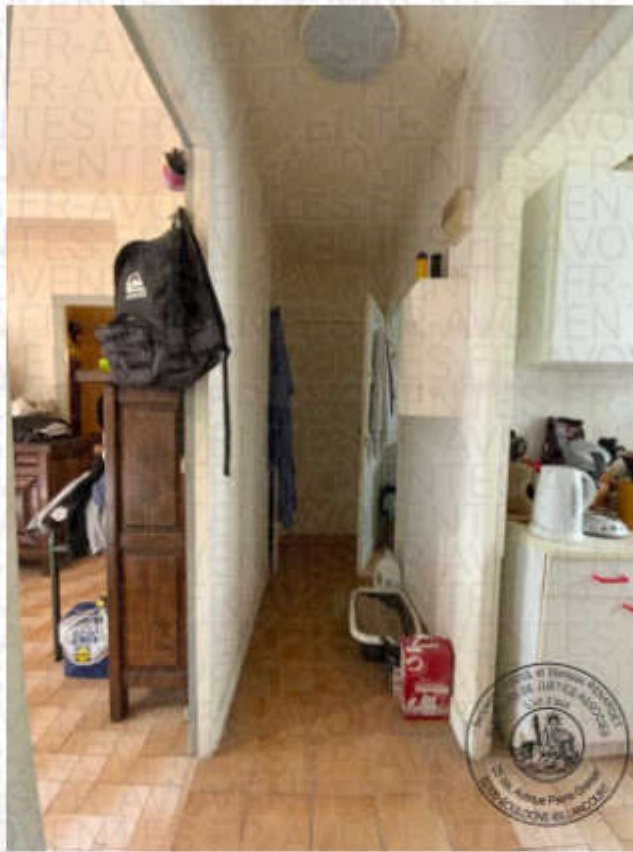
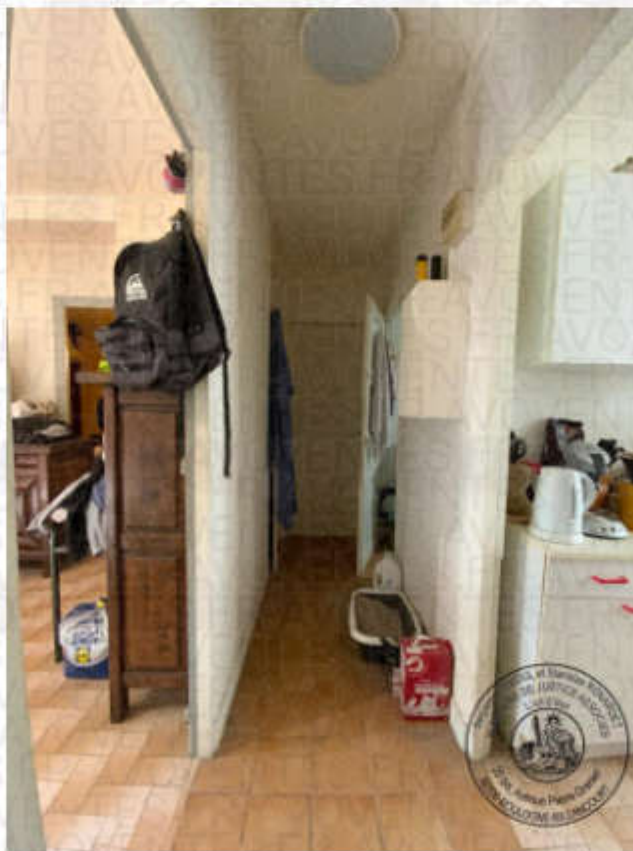
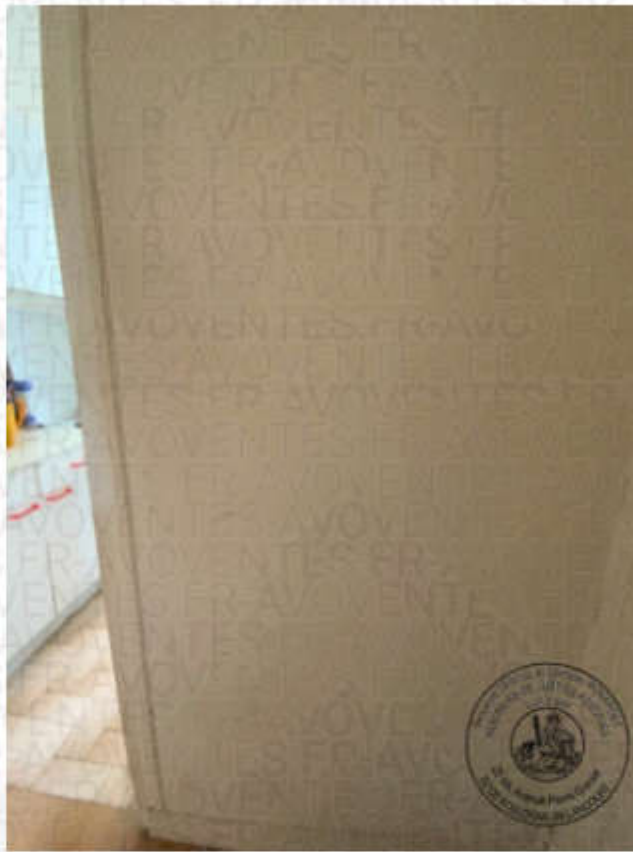
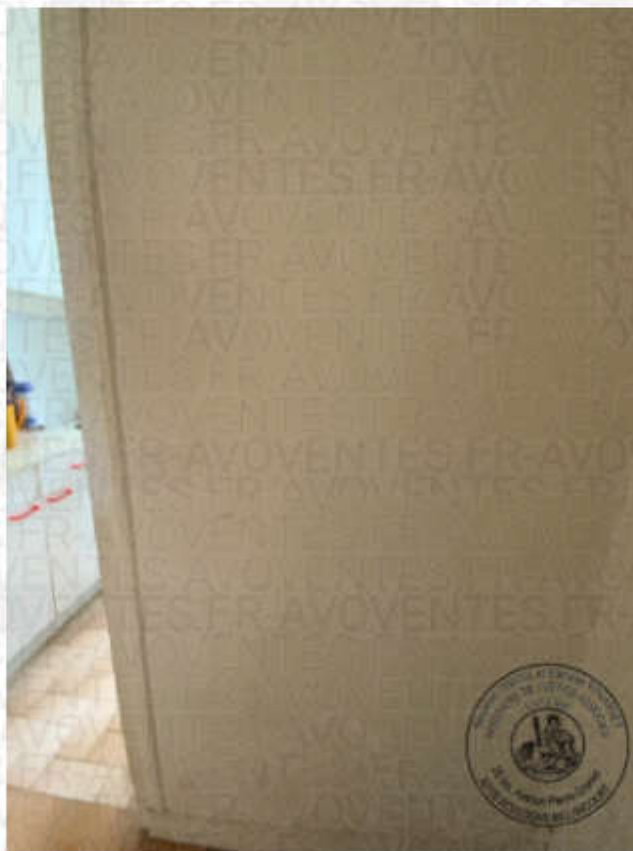
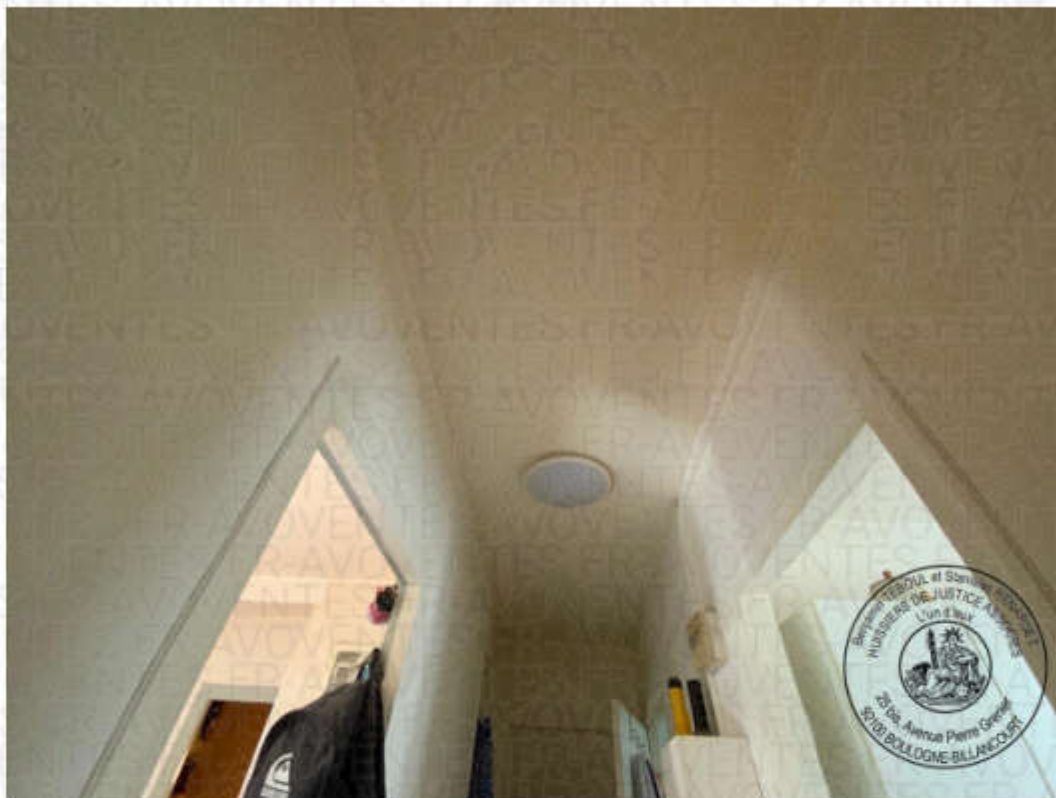
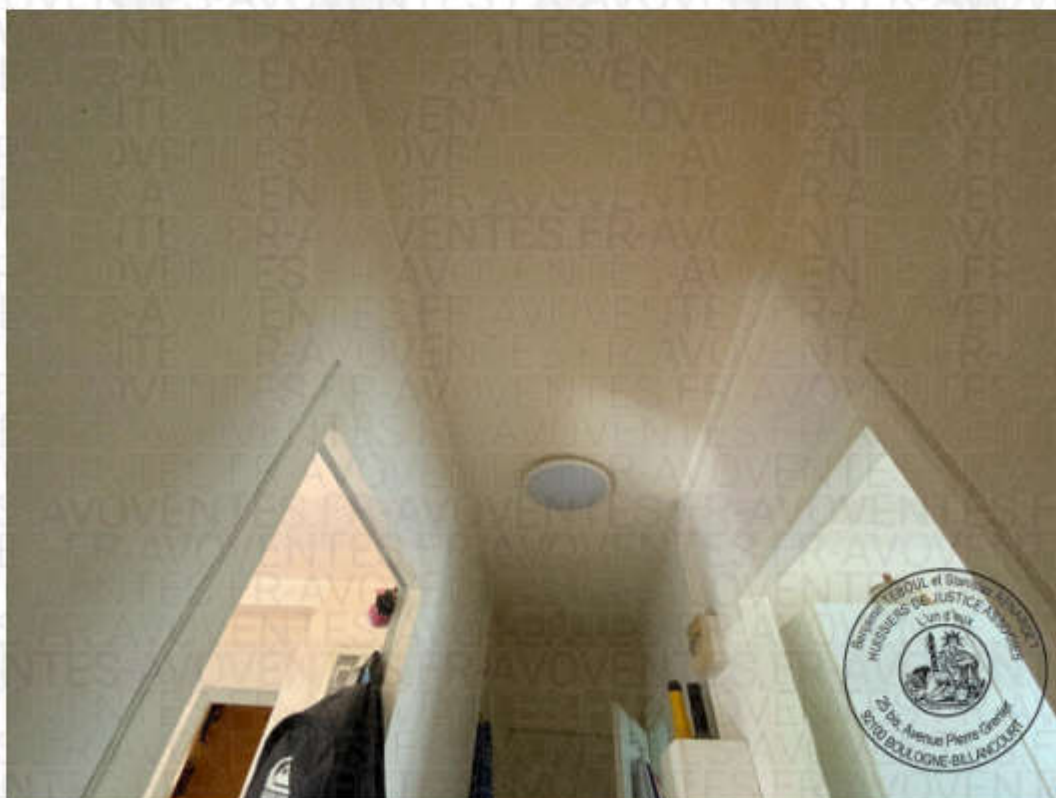
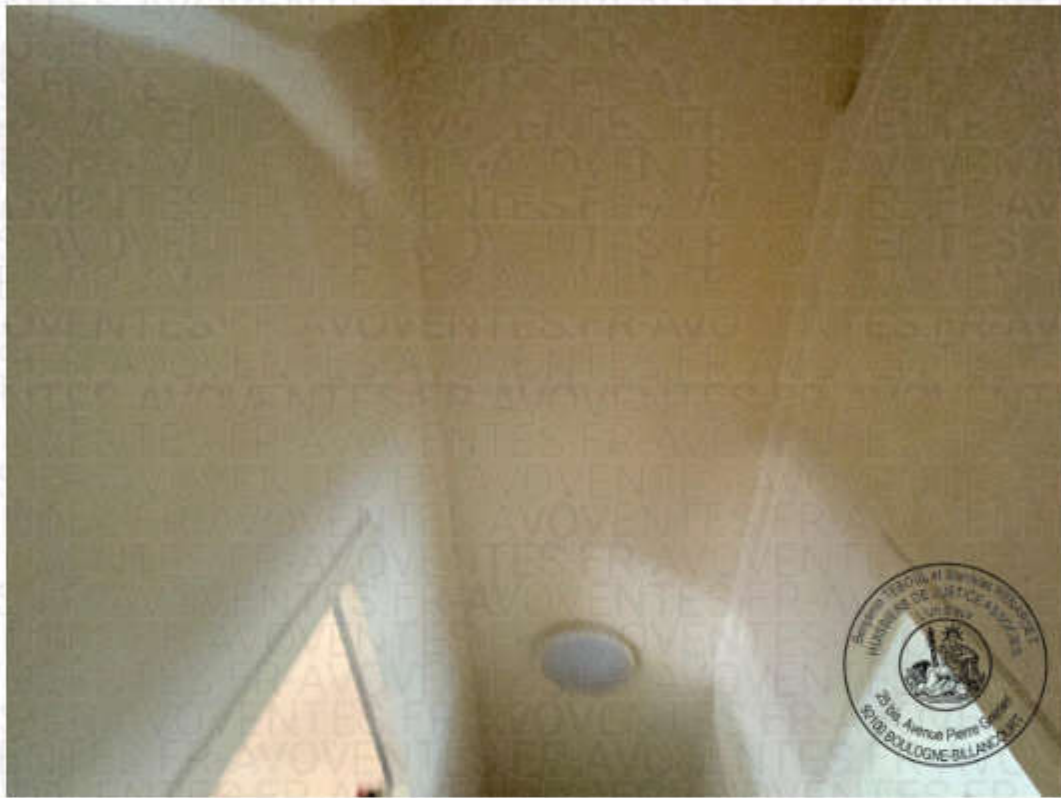
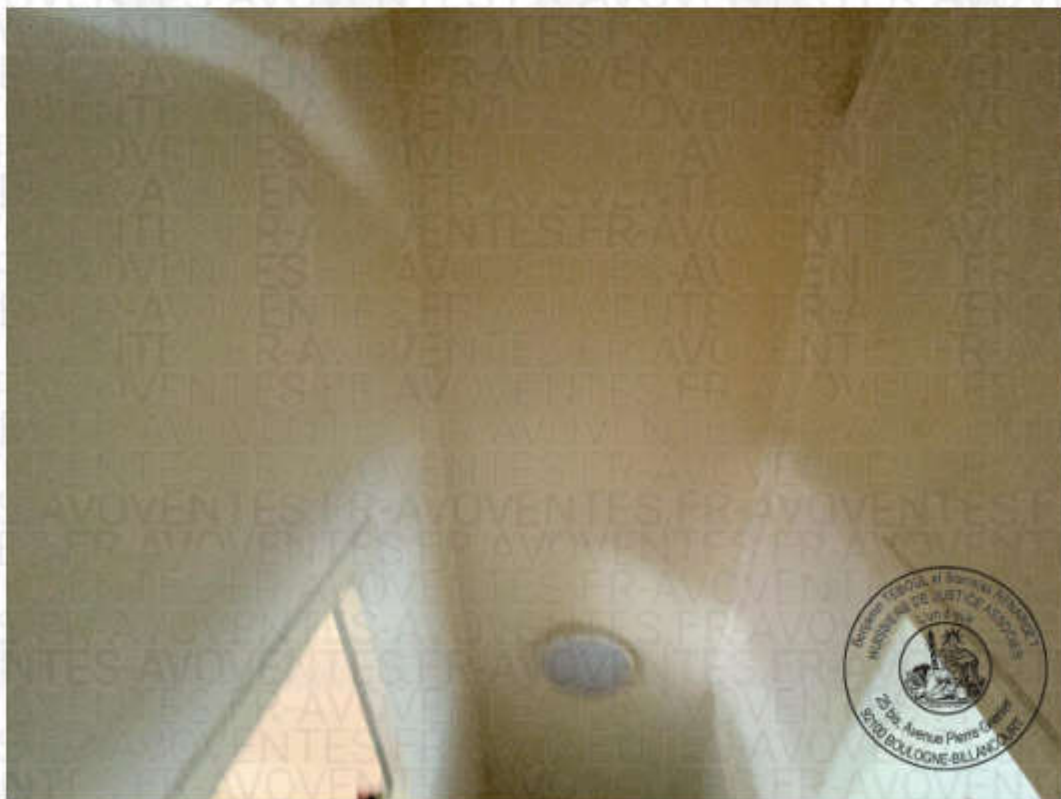
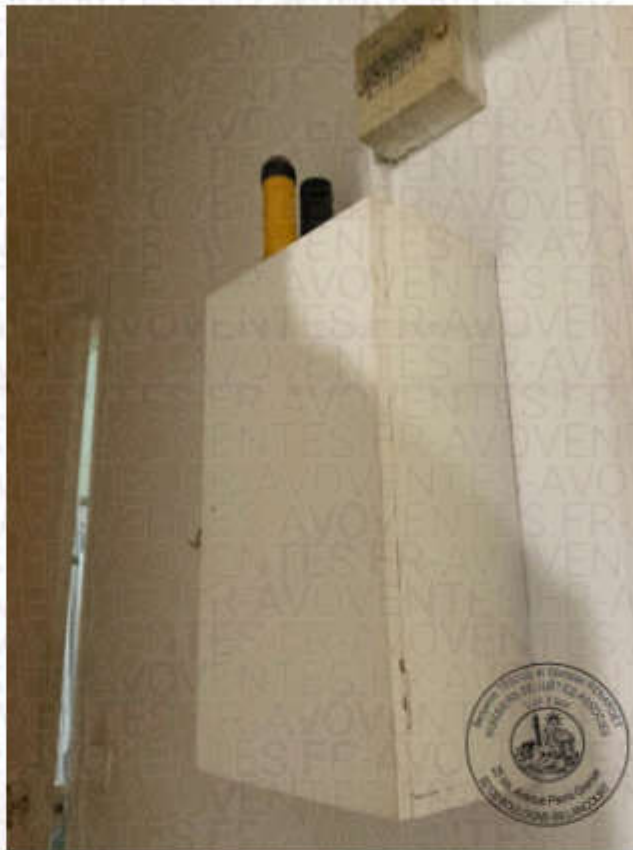
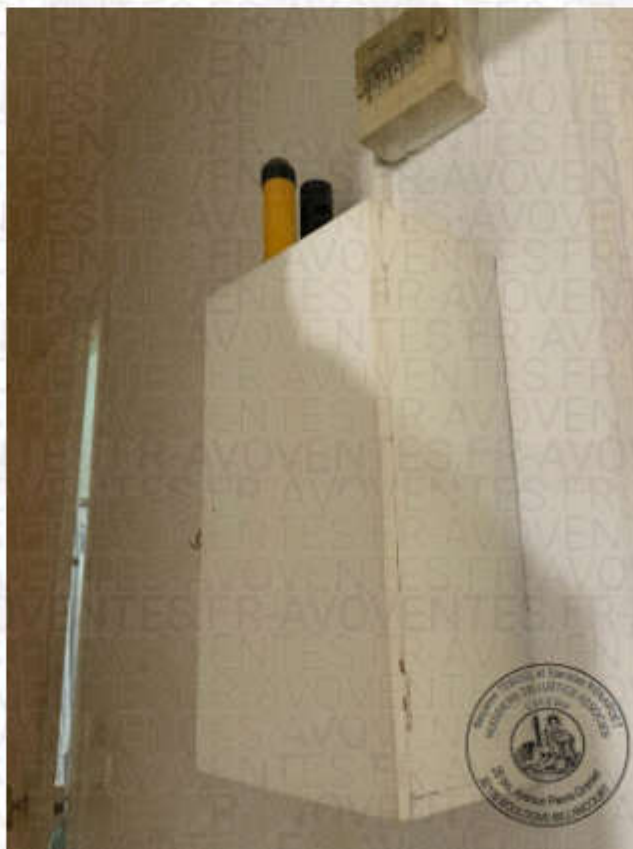
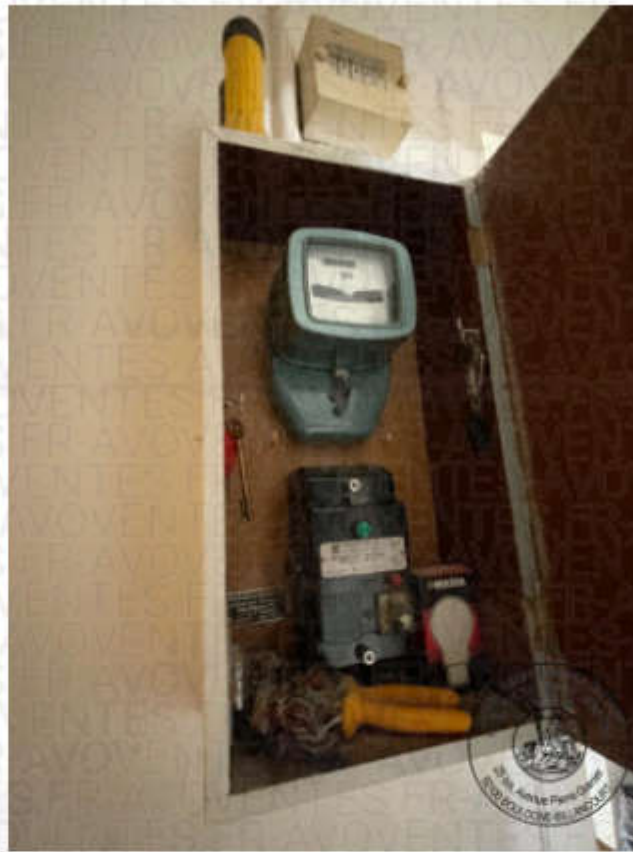
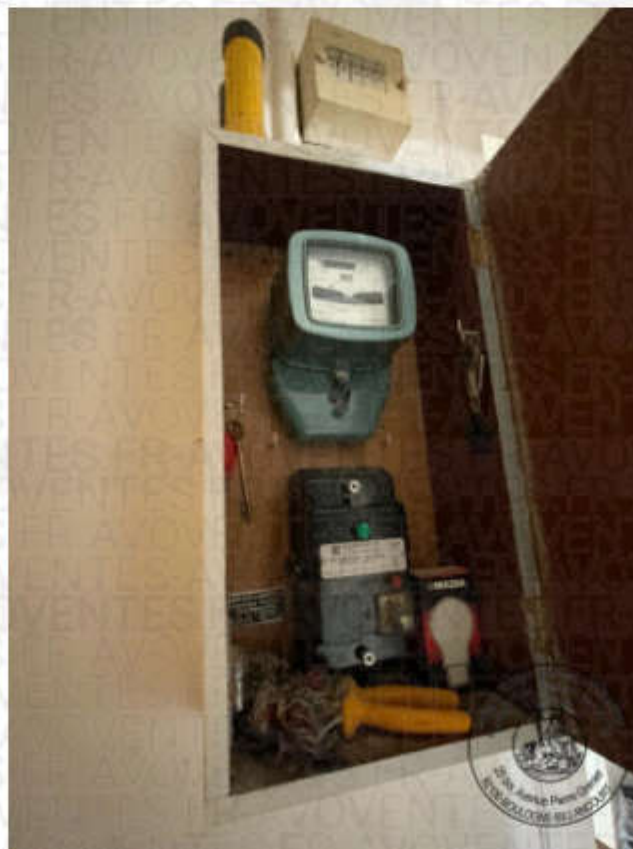
### **Entrée**

L'accès se réalise par une porte dont le revêtement peinture état est à l'état d'usage avancé, sale. Le béquillage est en état de fonctionnement.

Le sol est recouvert d'un carrelage ancien à l'état d'usage avancé.

Les murs sont recouverts d'un papier peint à l'état d'usage avancé.

Le plafond est recouvert d'un revêtement peinture à l'état d'usage.

Un coffrage protège les compteurs anciens.

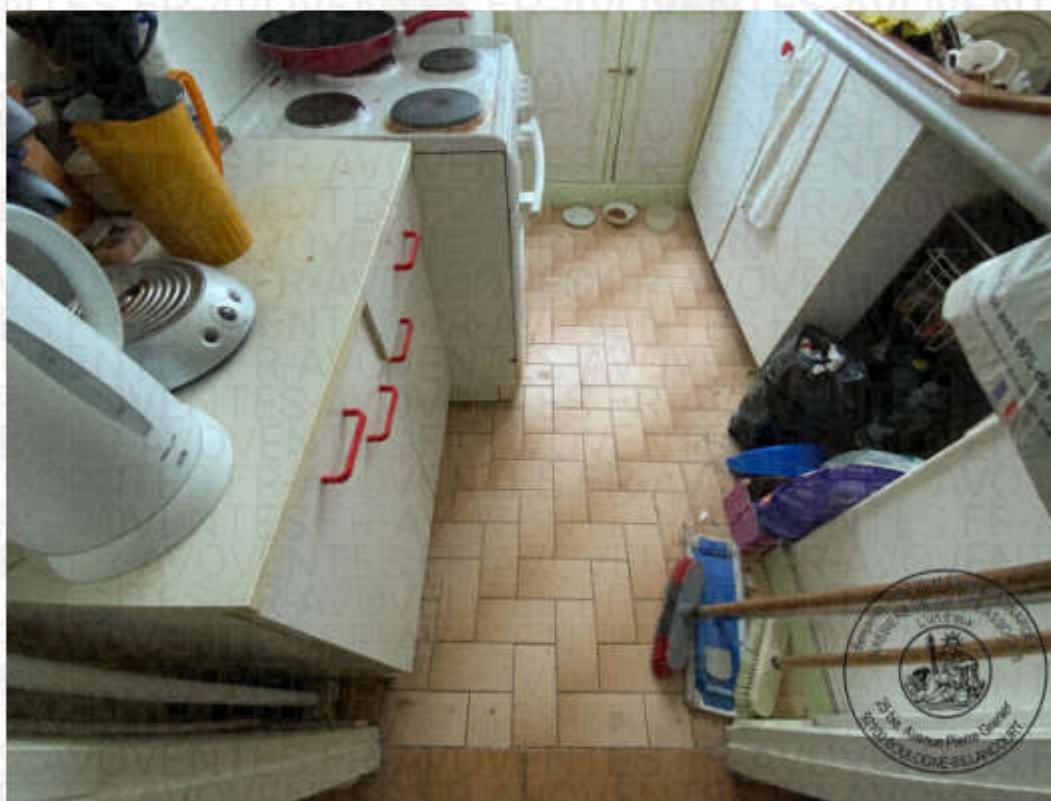
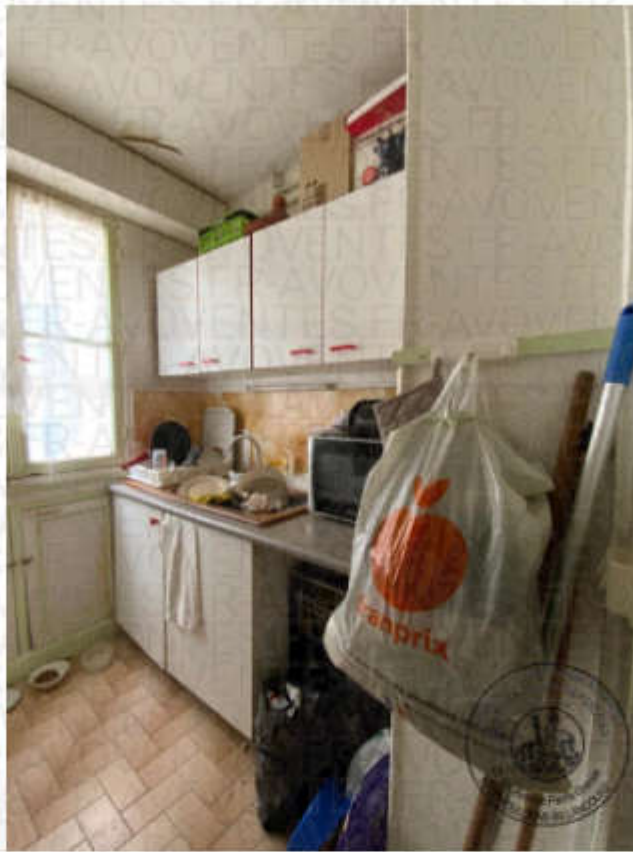
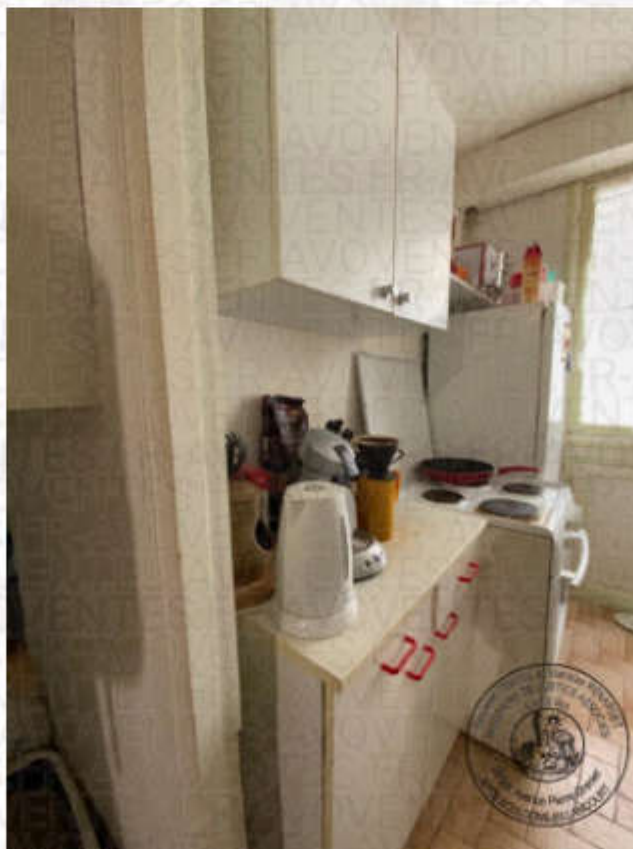
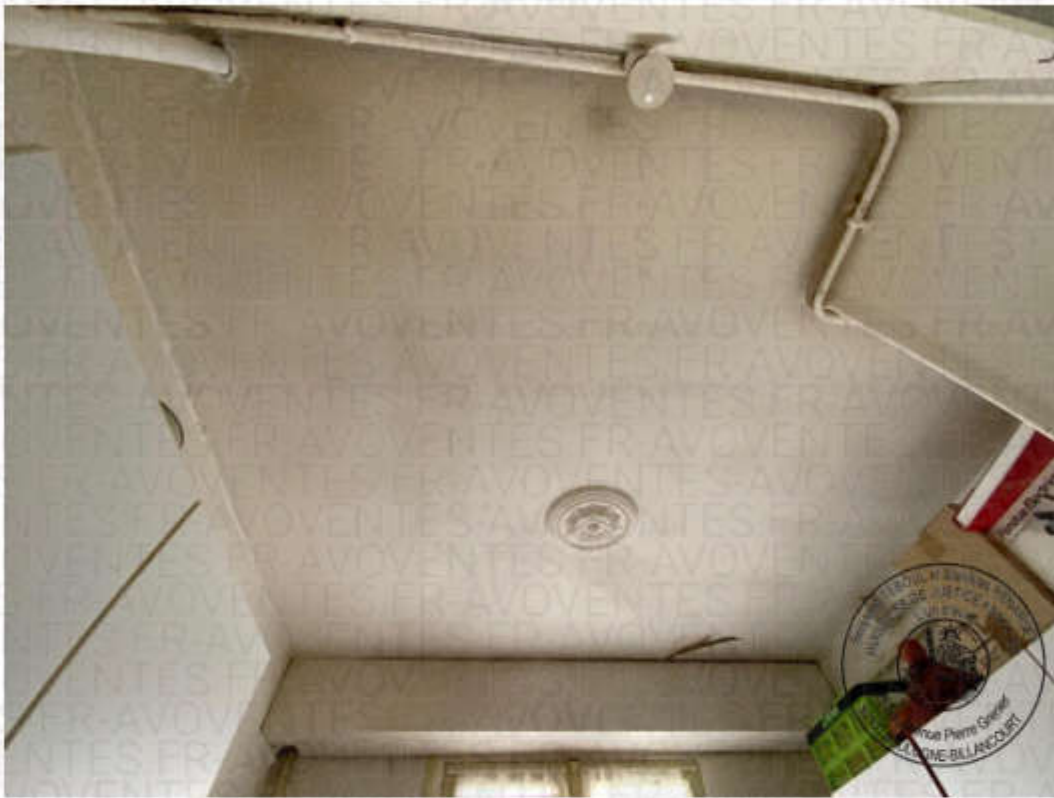
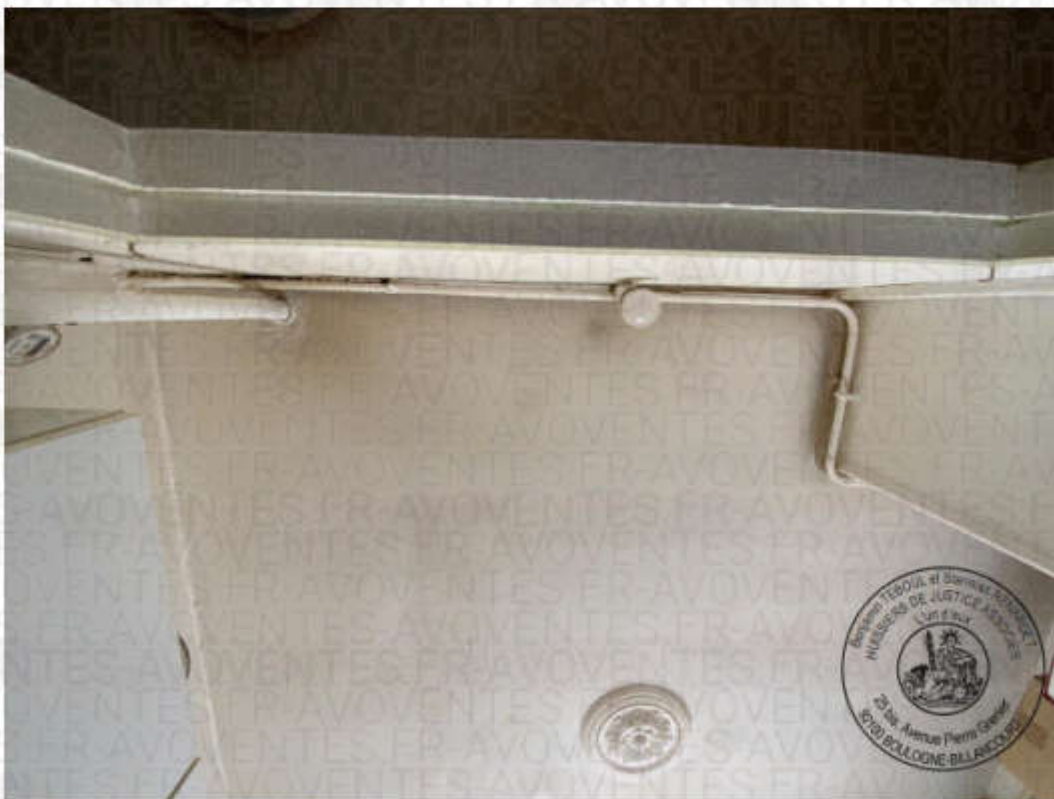
## **Cuisine**

Le sol est recouvert d'un carrelage ancien à l'état de usage avancé.

Les murs sont recouverts d'un revêtement peinture à l'état de usage avancé, la crédence, le long du meuble de cuisine est à l'état d'usage mais ancienne.

Le plafond est recouvert d'un revêtement peinture à l'état d'usage avancé. Le revêtement se délite.

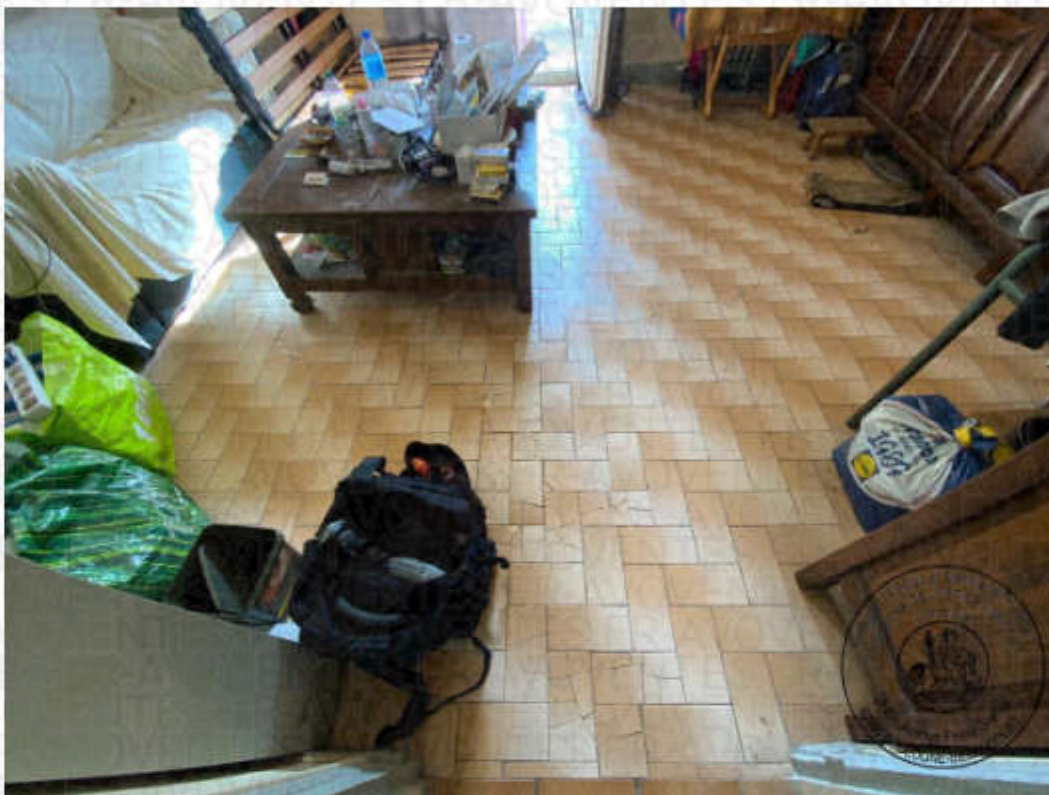
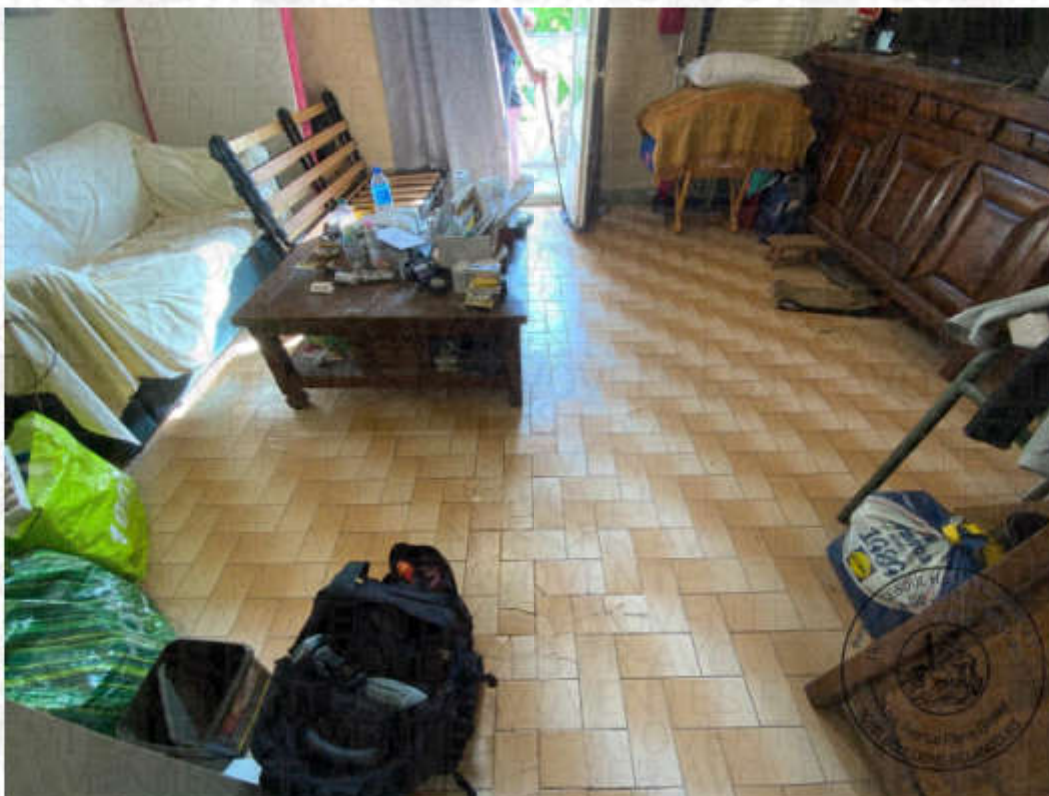
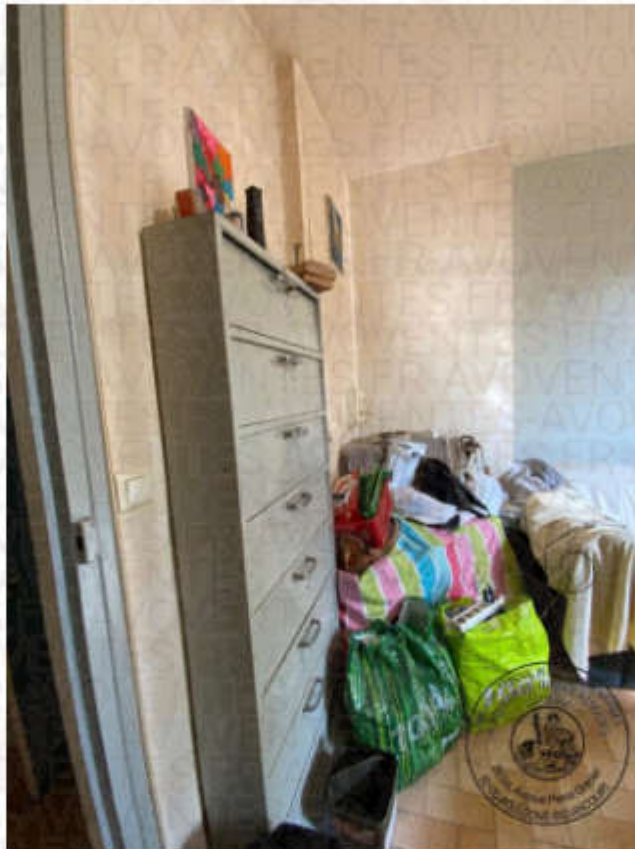
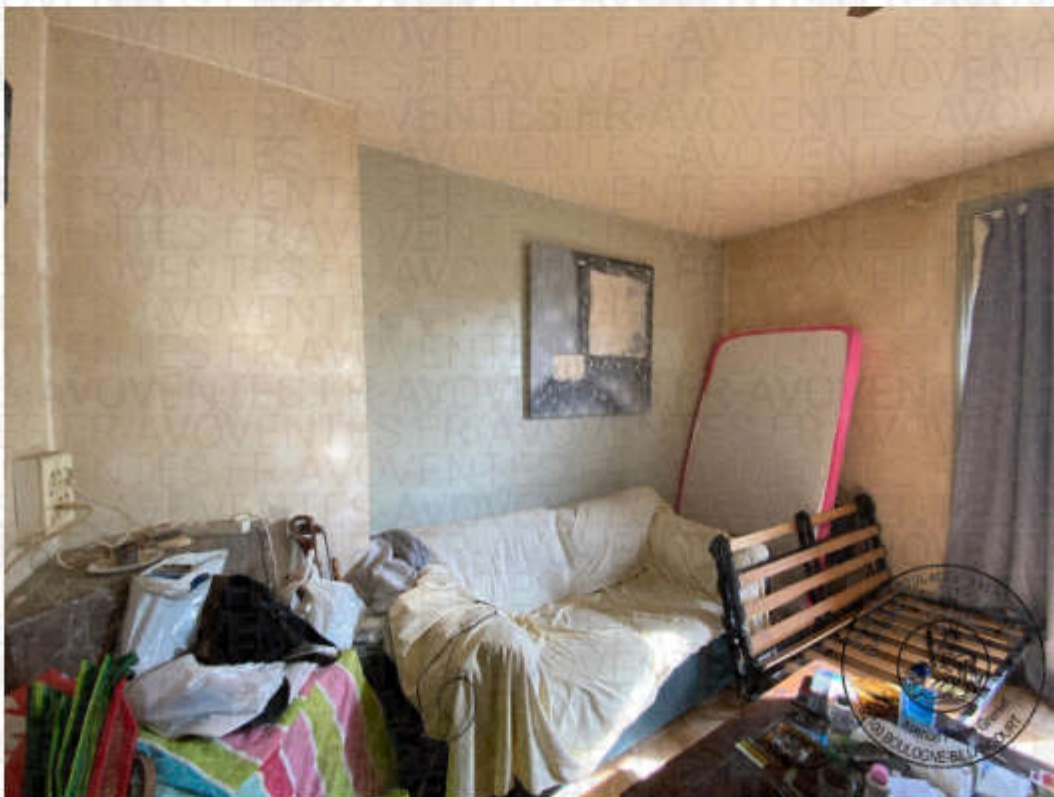
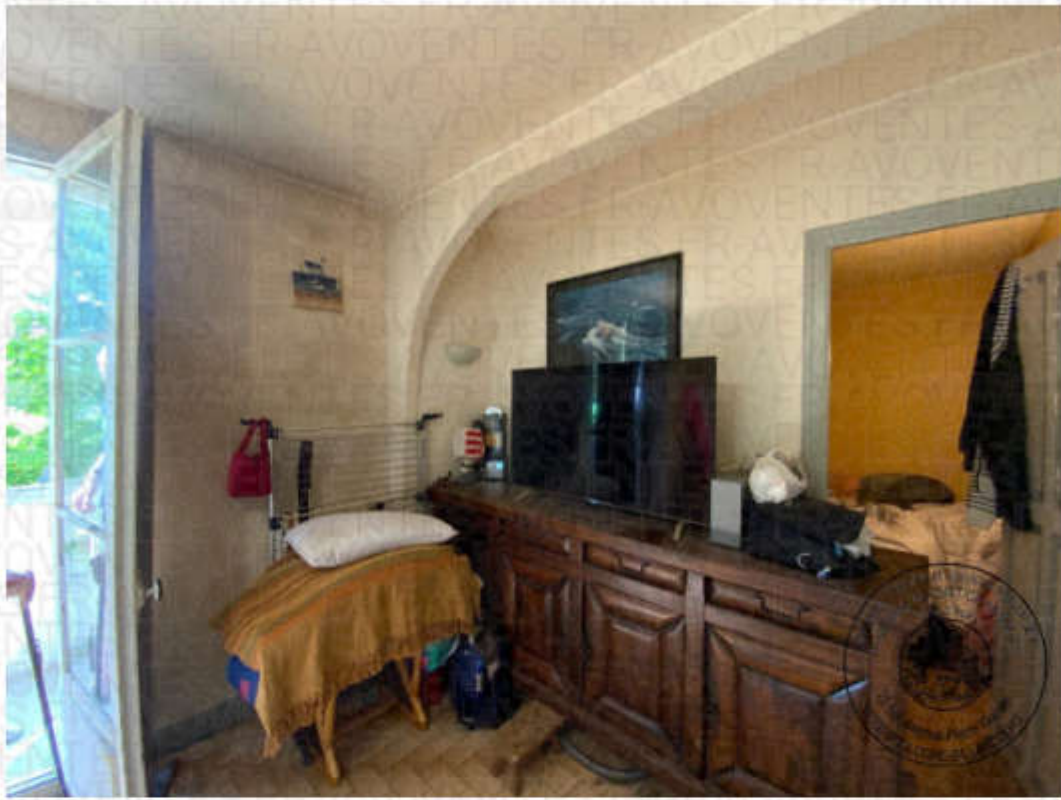
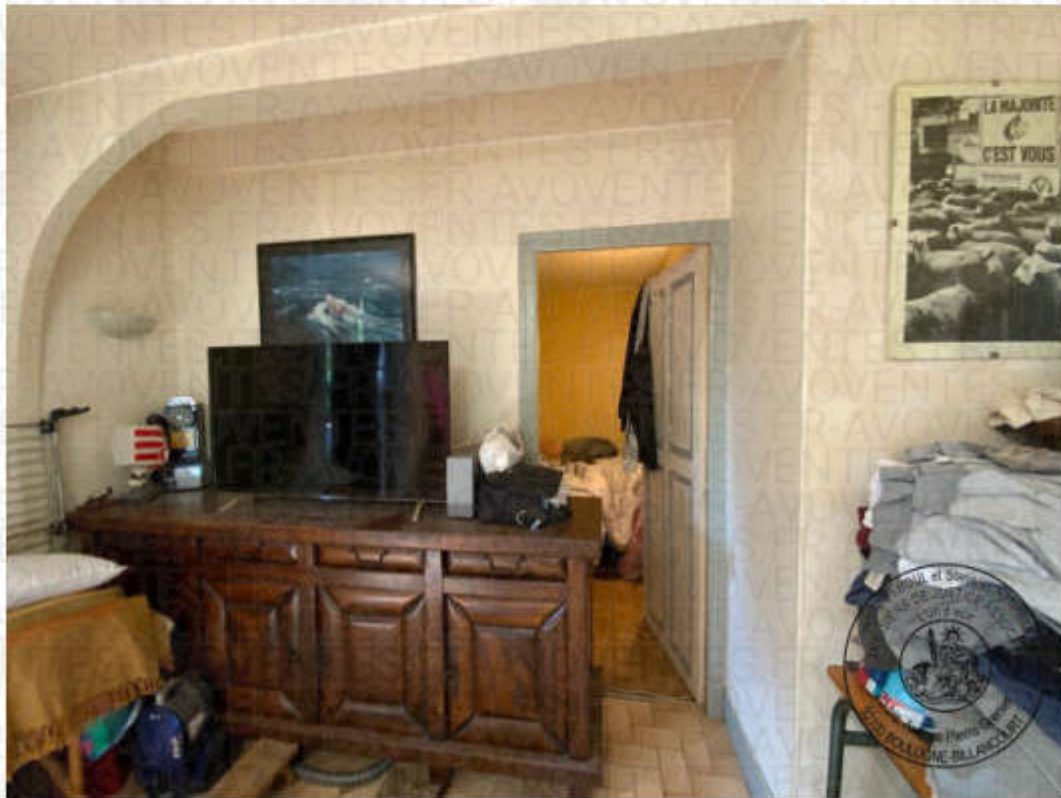
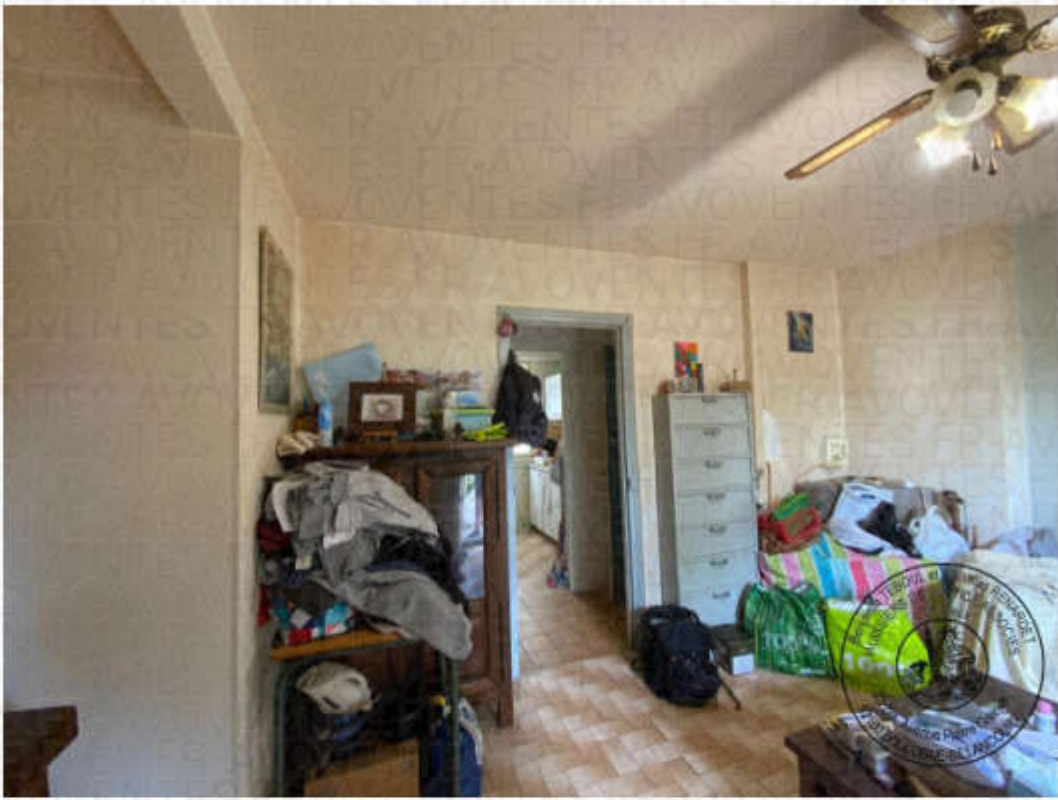
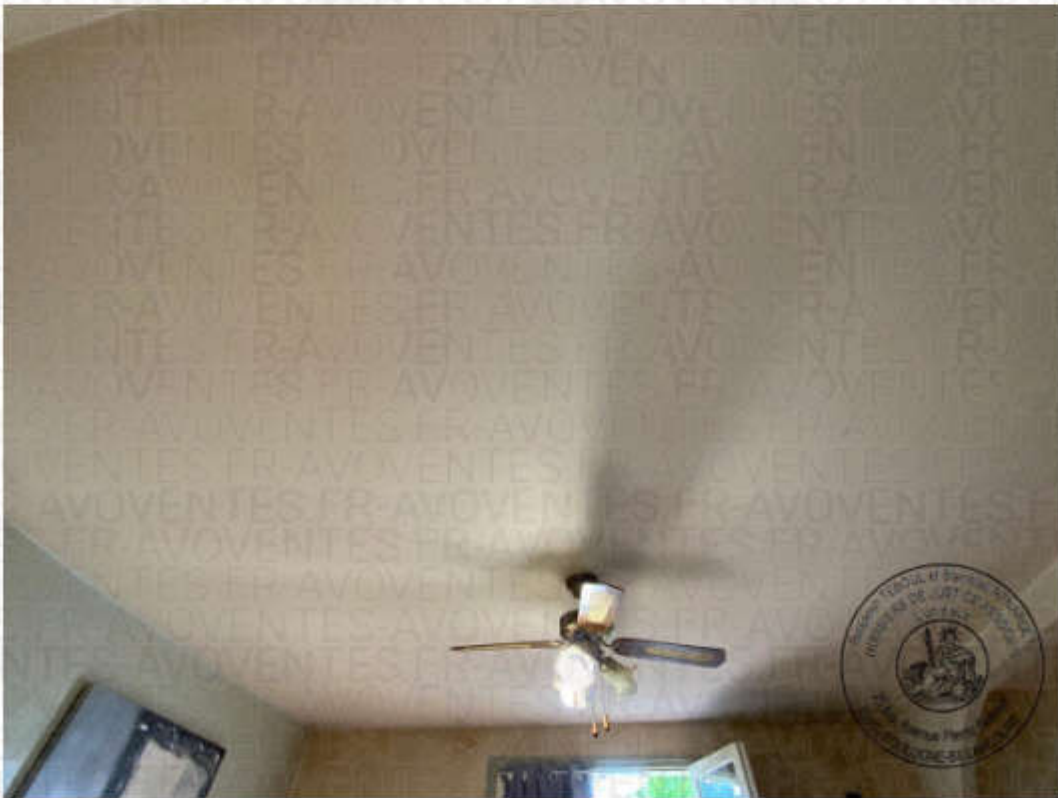
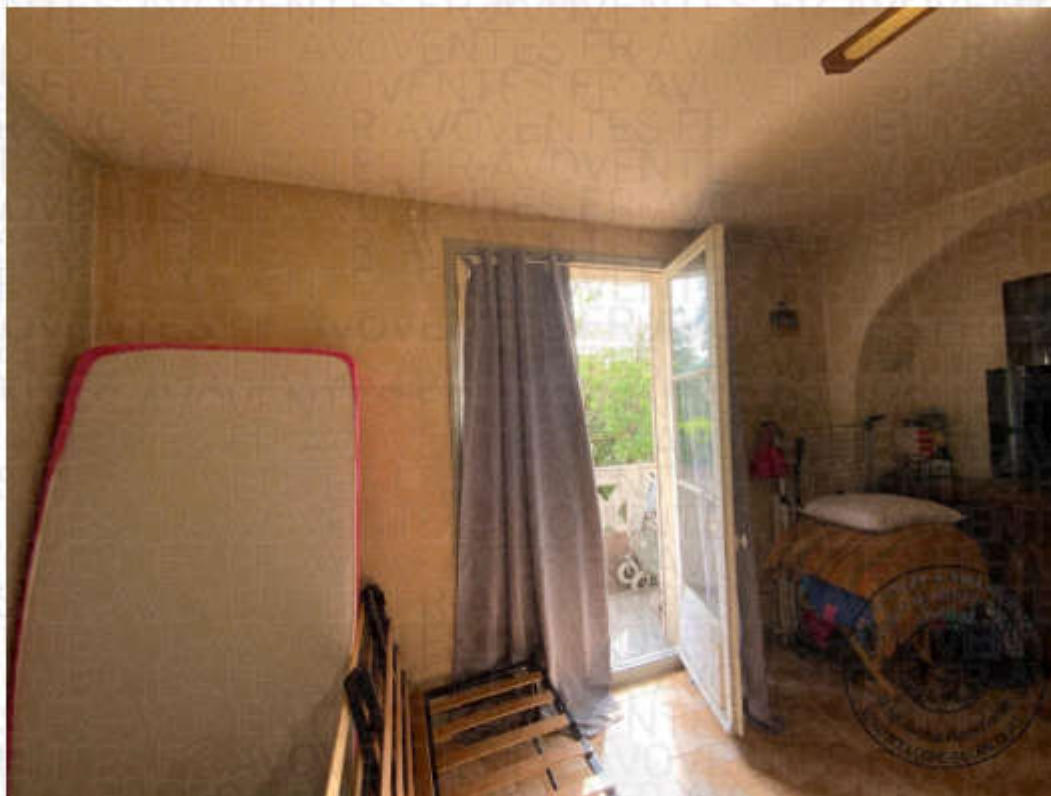
### **Salon**

Le sol est recouvert d'un carrelage en mauvais état.

Les murs sont recouverts d'un papier peint en mauvais état.

Le plafond est recouvert d'un revêtement peinture ancien à l'état d'usage.
