# Procès-verbal de **Constat**

Et qu'en l'absence de paiement intégral des sommes dues dans le délai de 8 jours imparti à \_\_\_\_\_, le demandeur me requiert afin de procéder à un procès-verbal descriptif du bien saisi sis 15-17 Rue Ambroise Paré à (92700) COLOMBES.

15-17 Rue Ambroise Paré à (92700) COLOMBES.

L'appartement saisi constitue le lot n°193, au 2<sup>ème</sup> étage porte droite, dans le bâtiment B3 un appartement comprenant : entrée, trois pièces, cuisine, salle de bains, water-closets, balcon et constituant les 827/100 000 èmes des parties communes.

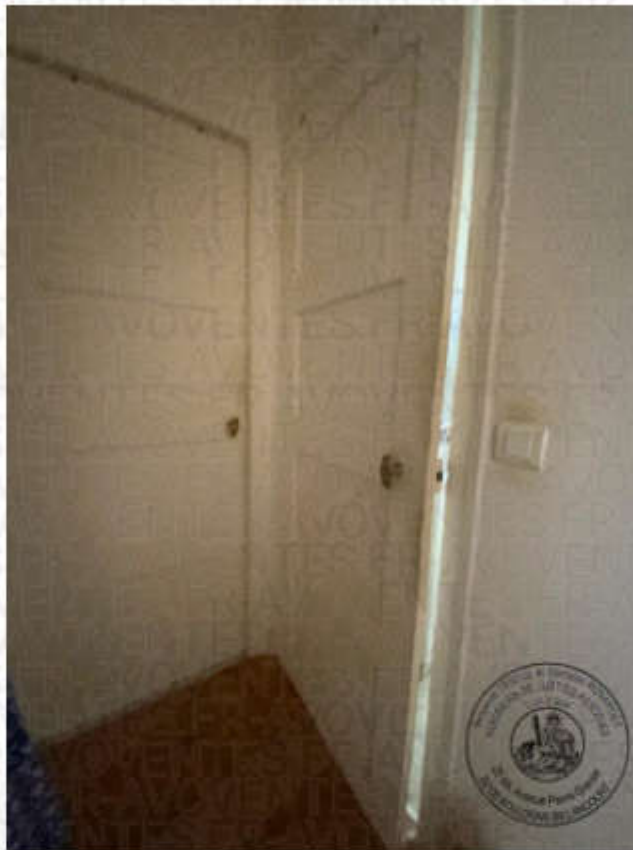
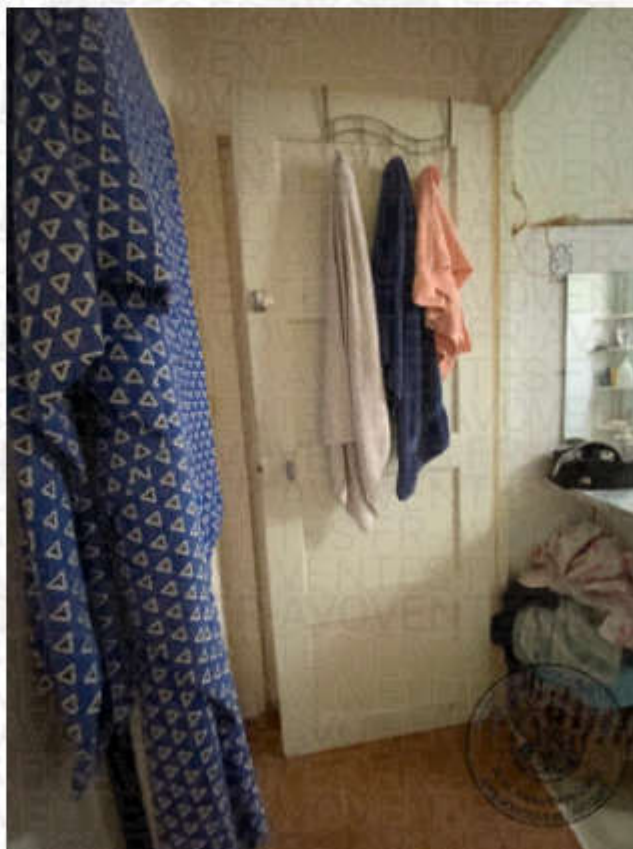
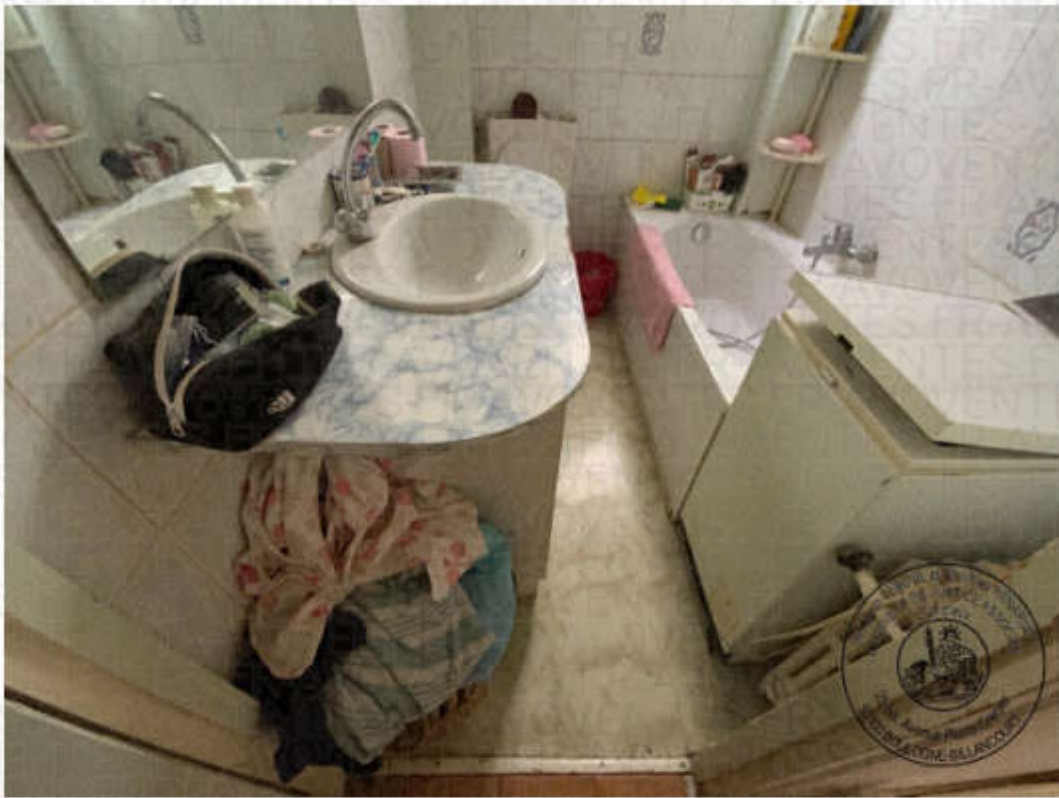
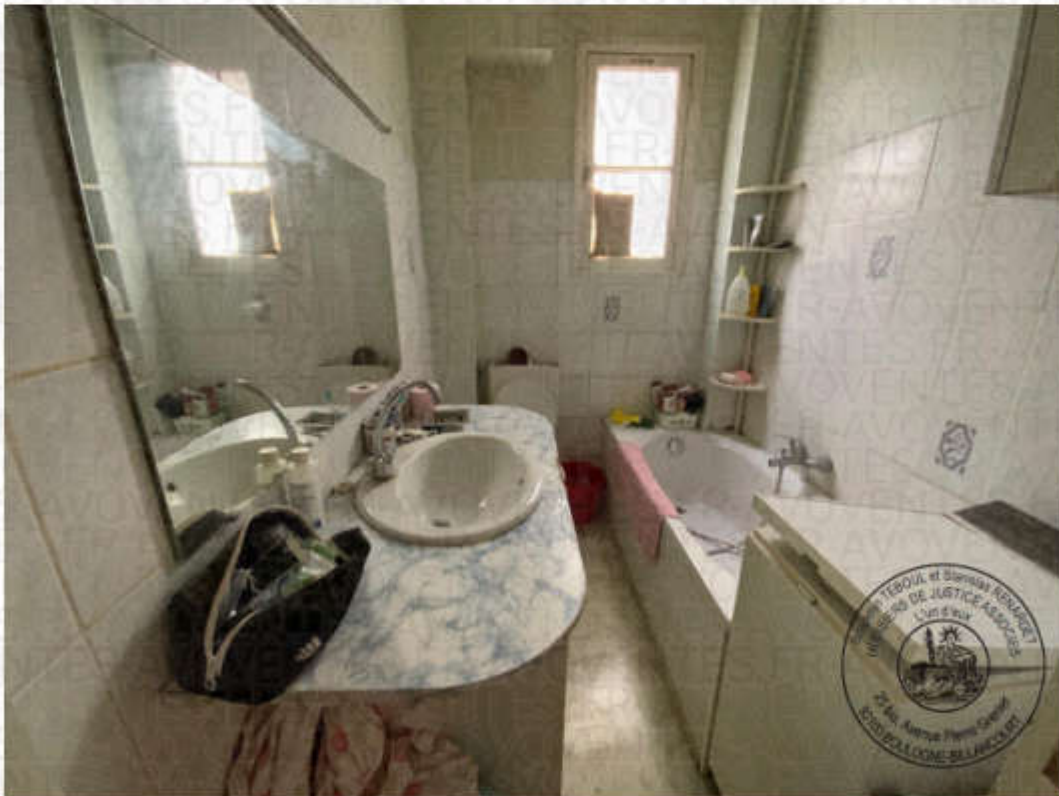
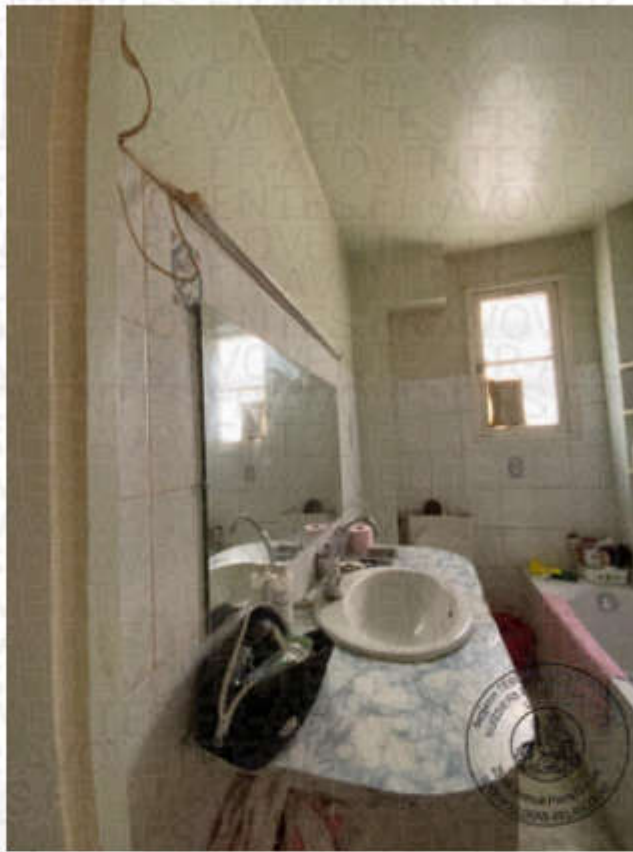
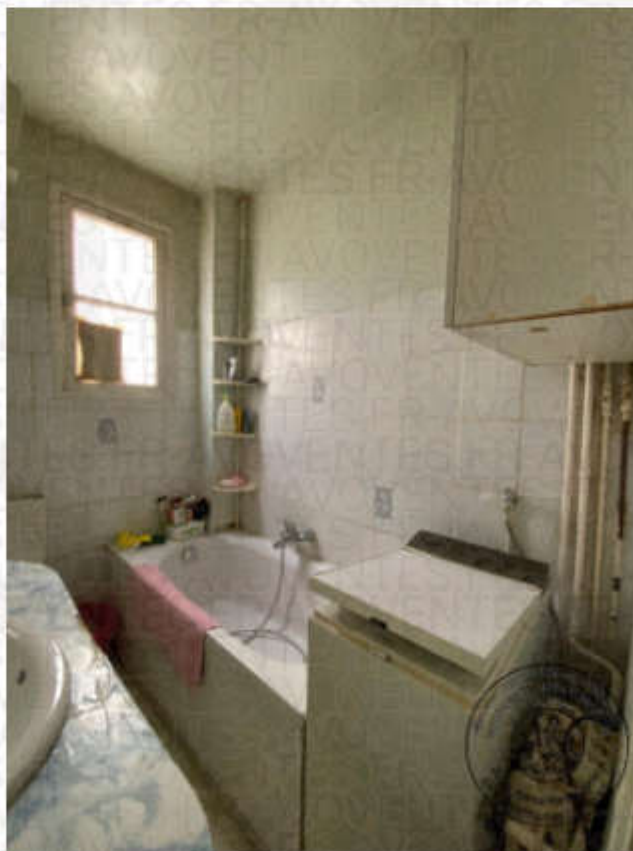
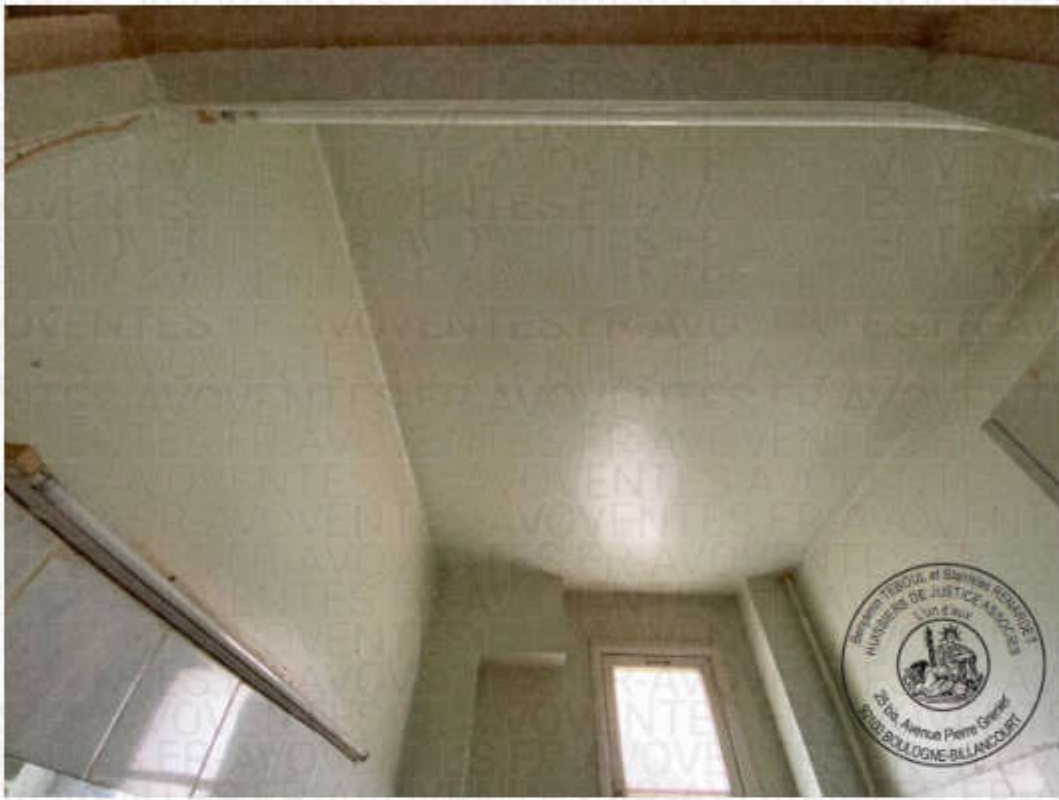
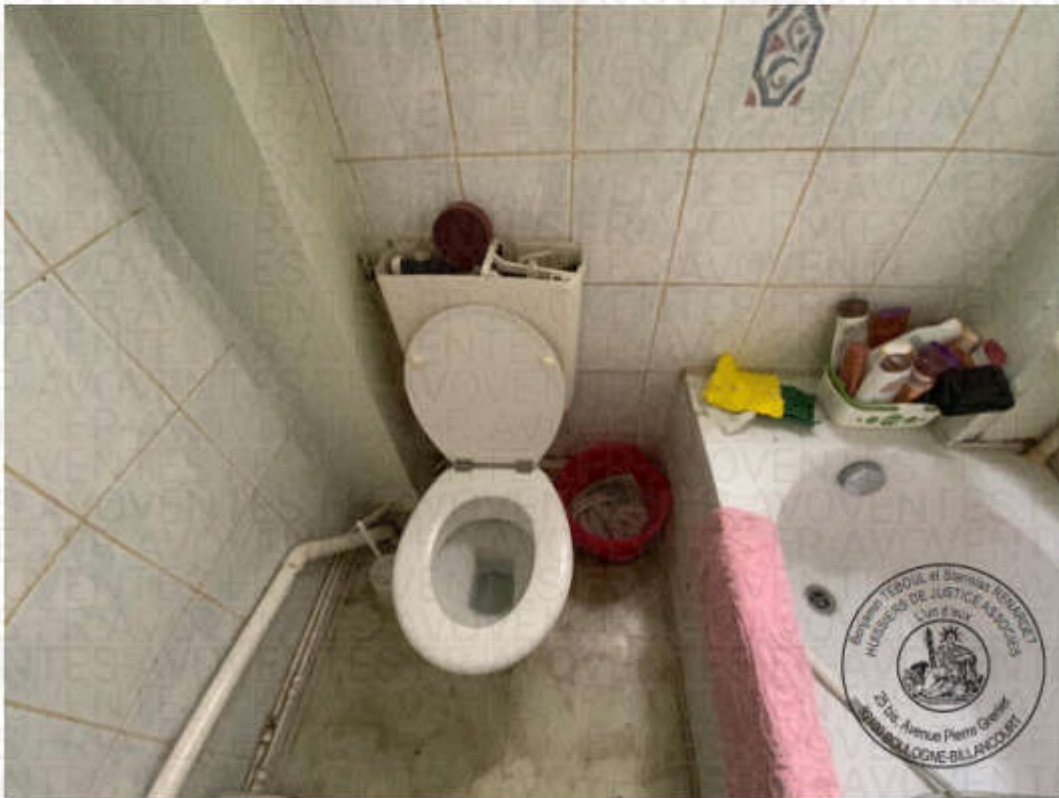
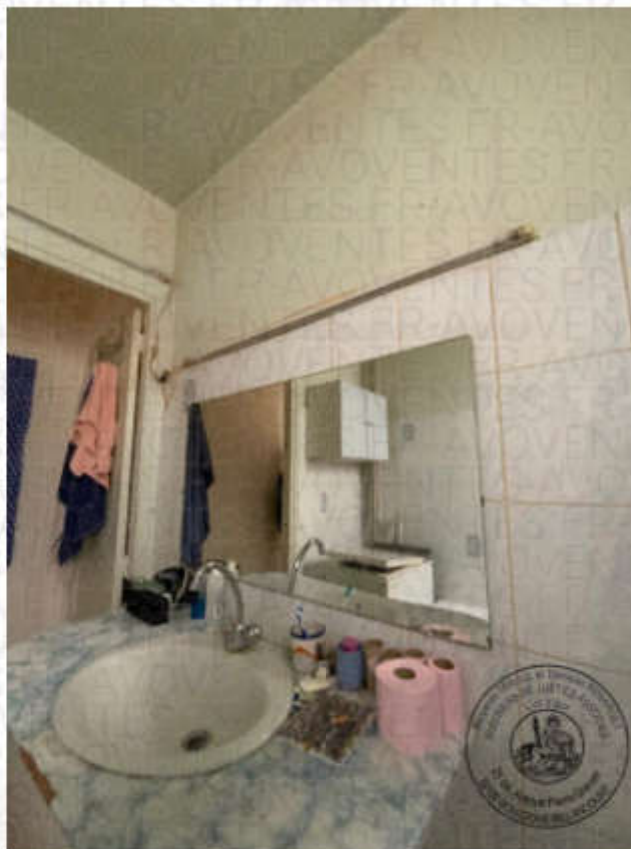
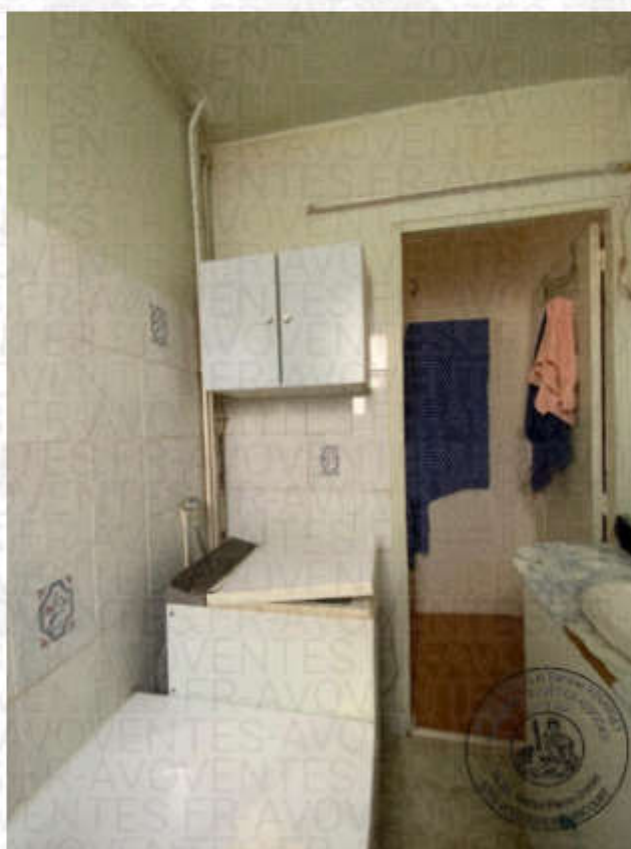
### **Salle de bains**

L'accès se réalise par une porte en bois dont le revêtement peinture est ancien et sale.

Le sol est recouvert d'un revêtement plastifié à l'état d'usage avancé.

Les murs sont recouverts en partie haute par un revêtement peinture usagé et ancien et en partie basse par un carrelage ancien à l'état d'usage.

Le plafond est recouvert d'un revêtement peinture ancien.

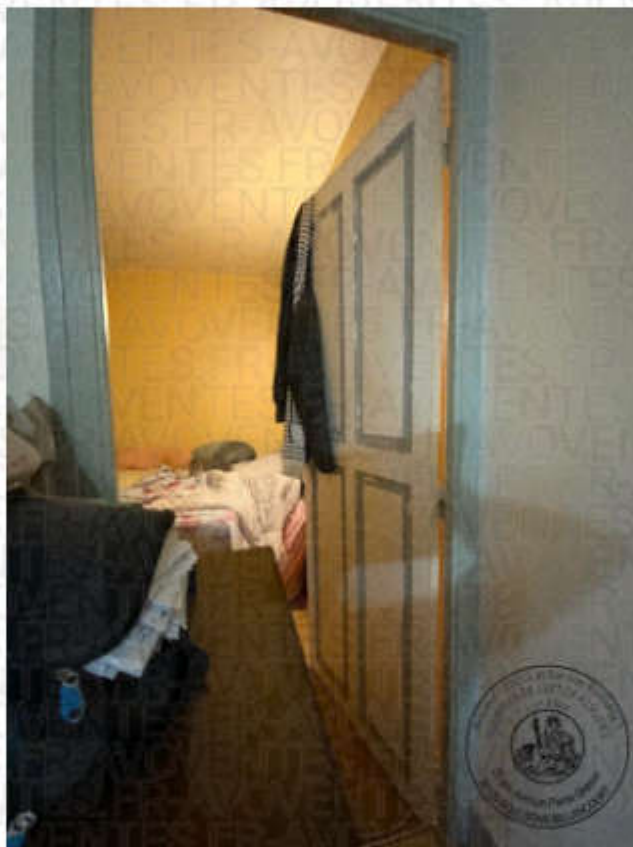
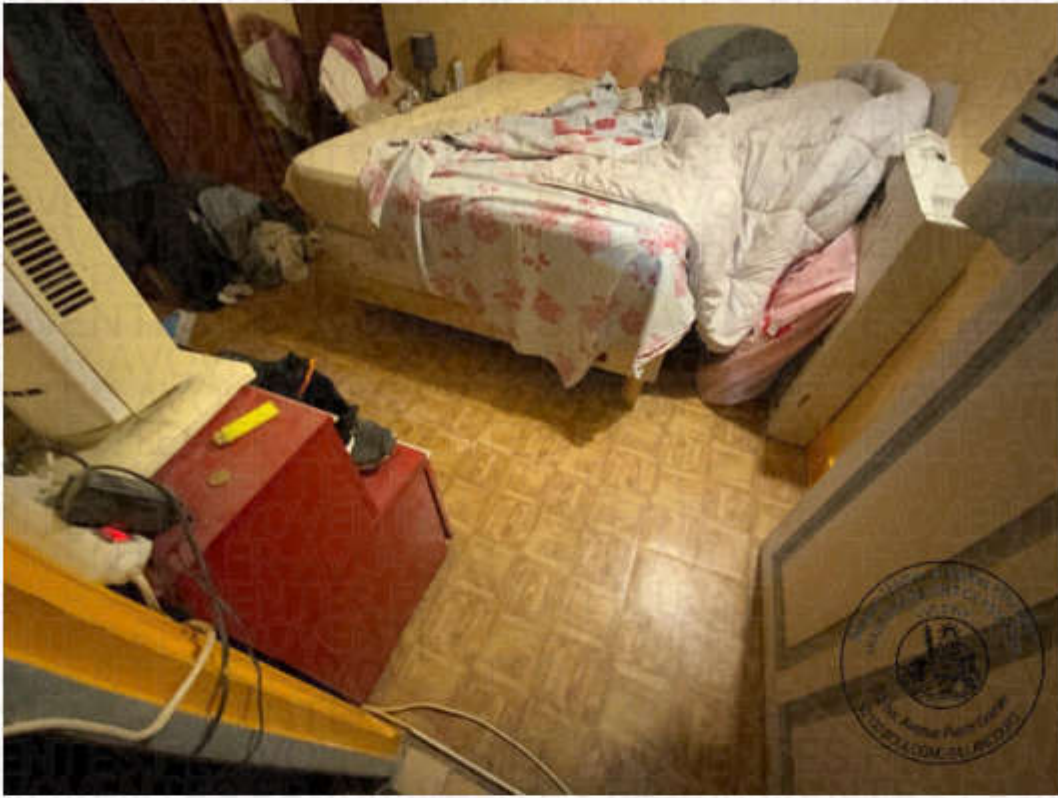
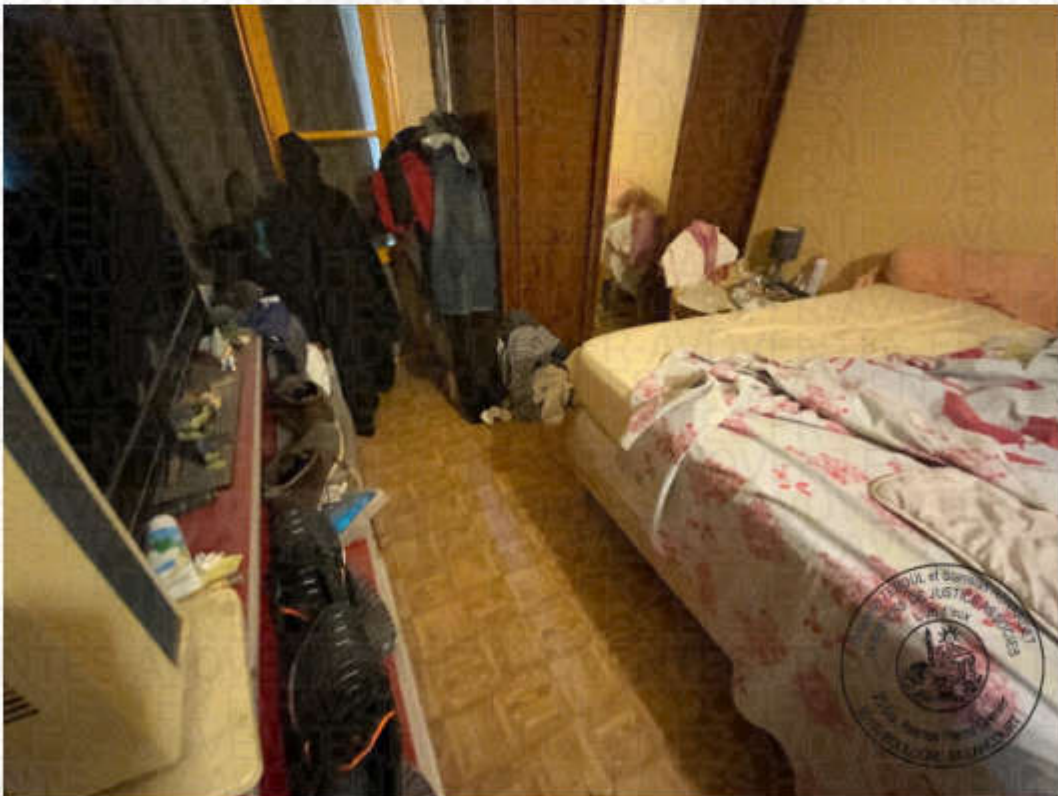
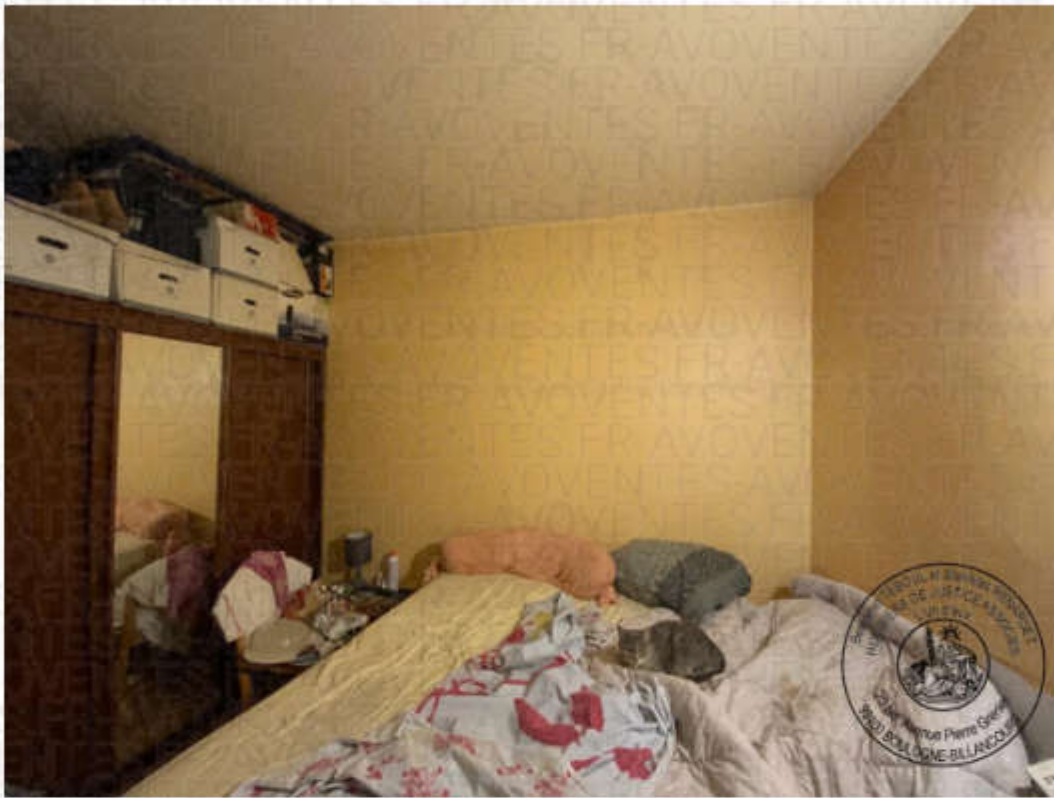
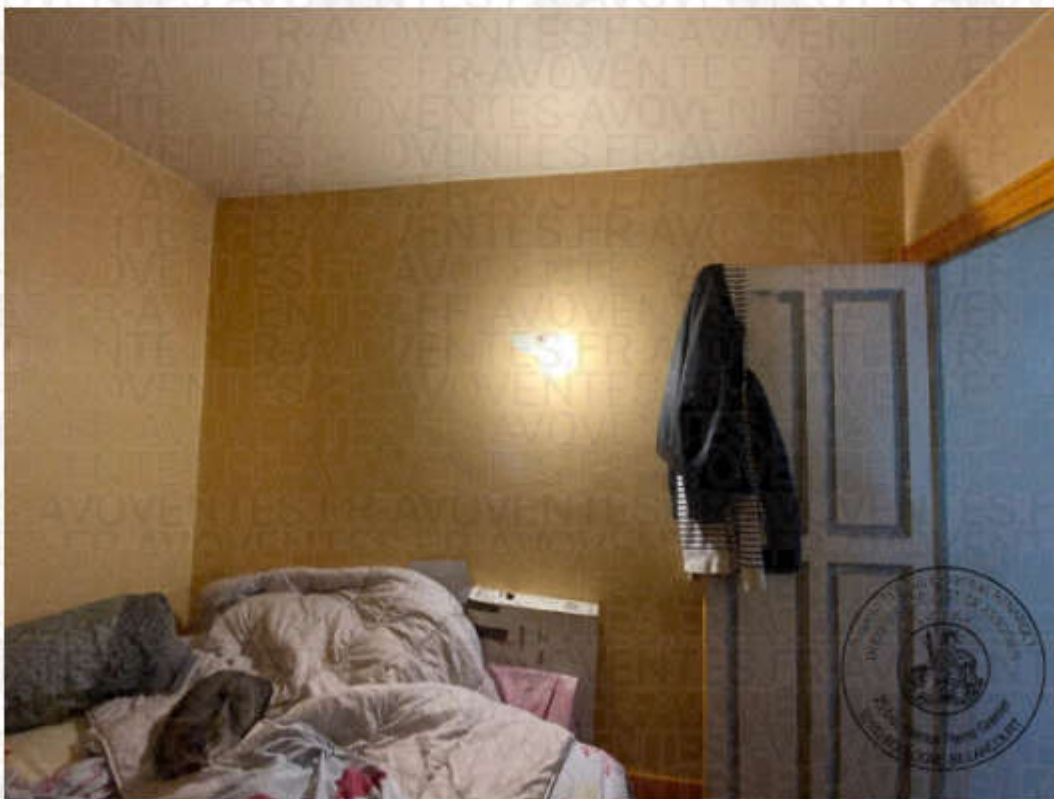
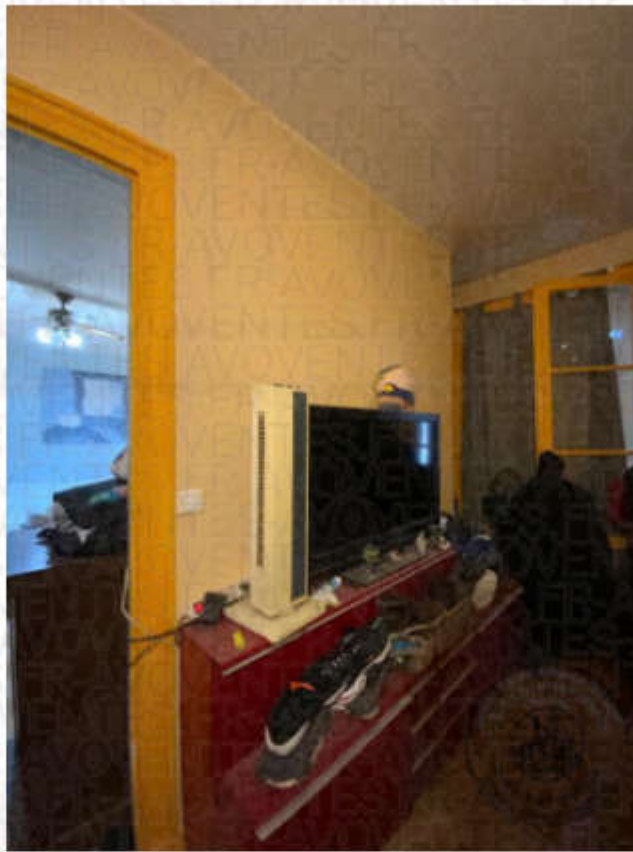
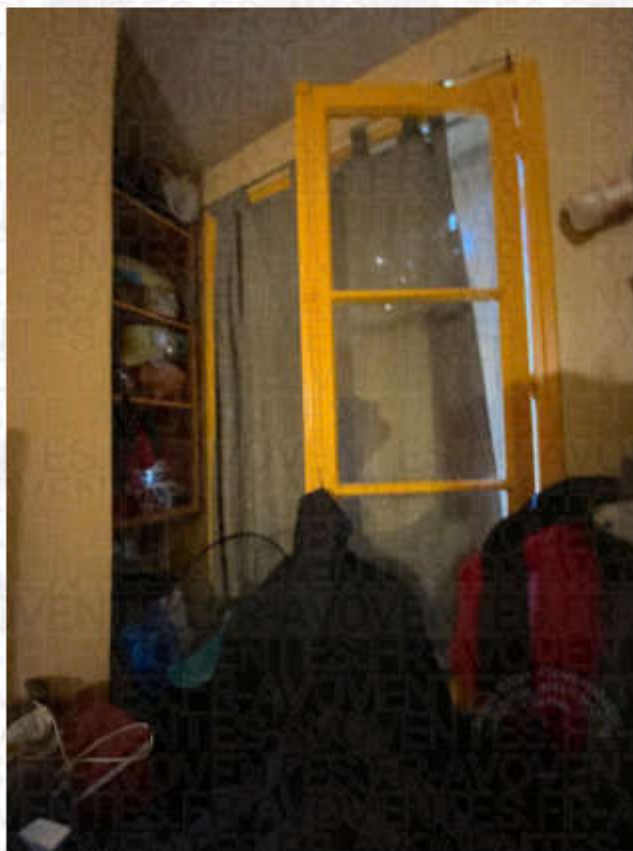
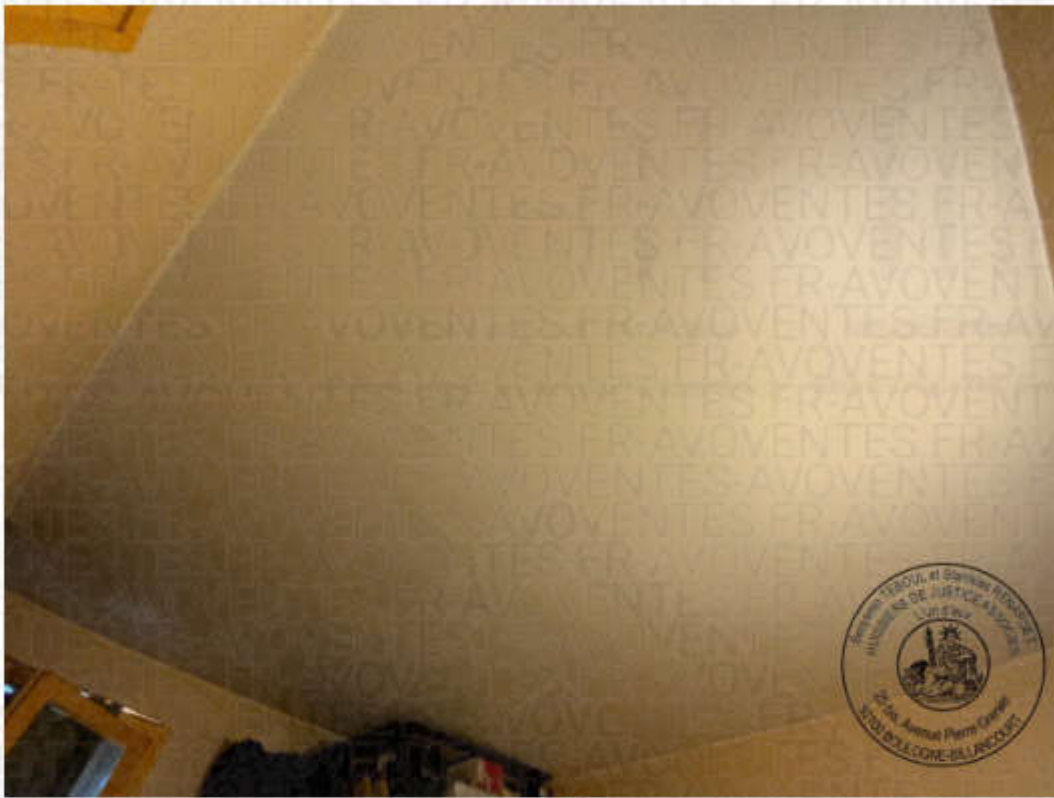
## **Chambre**

L'accès se réalise par une porte en bois, dont le revêtement peinture est en mauvais état.

Le sol est recouvert d'un revêtement plastifié, type linoléum, ancien et usagé.

Les murs sont recouverts d'un revêtement peinture ancien.

Le plafond est recouvert d'un revêtement peinture ancien.

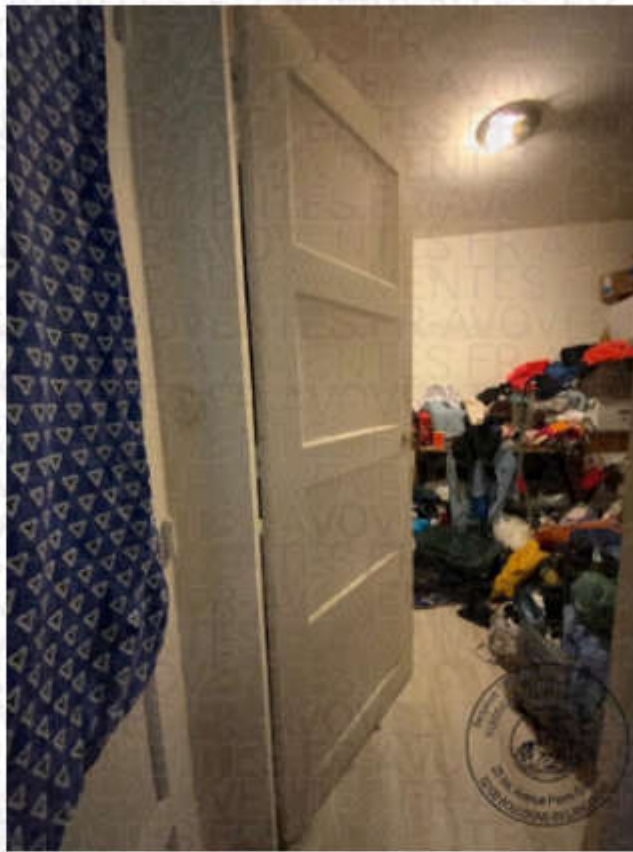
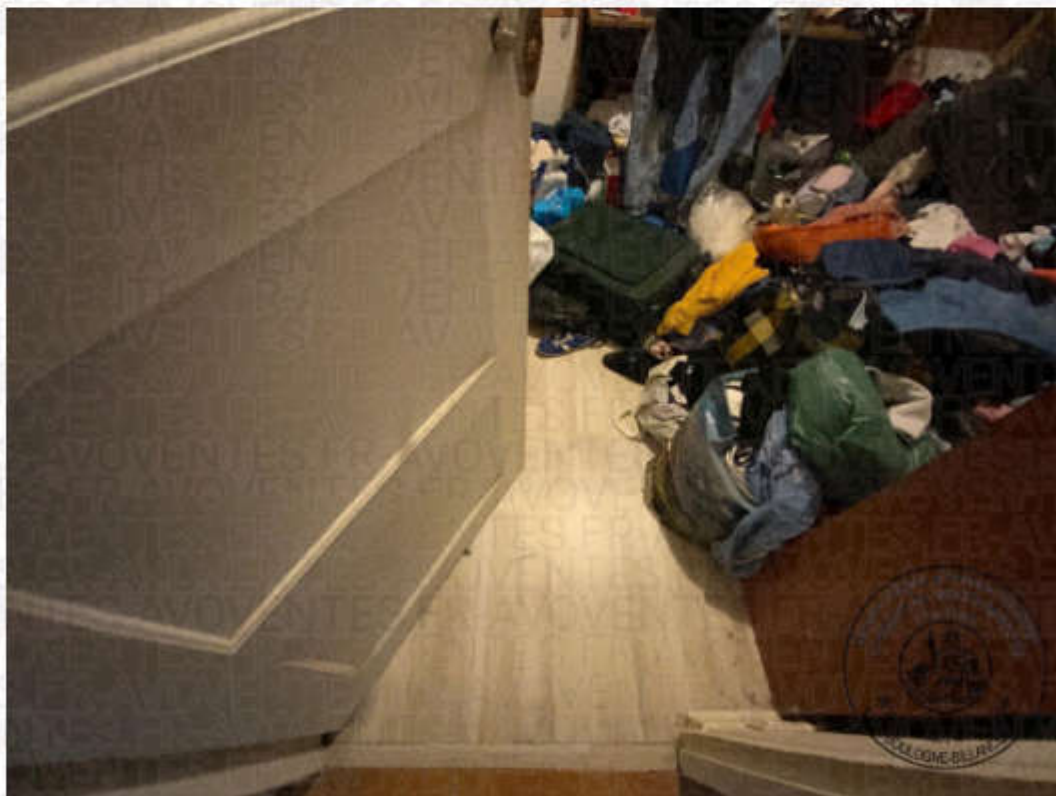
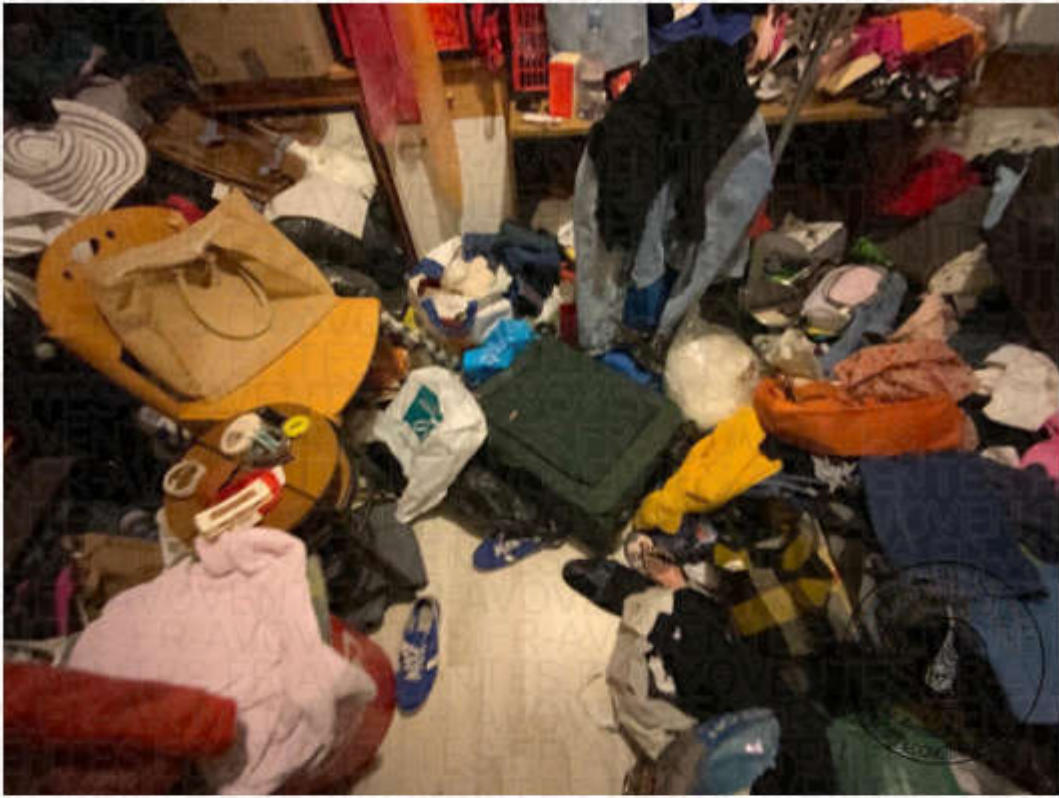
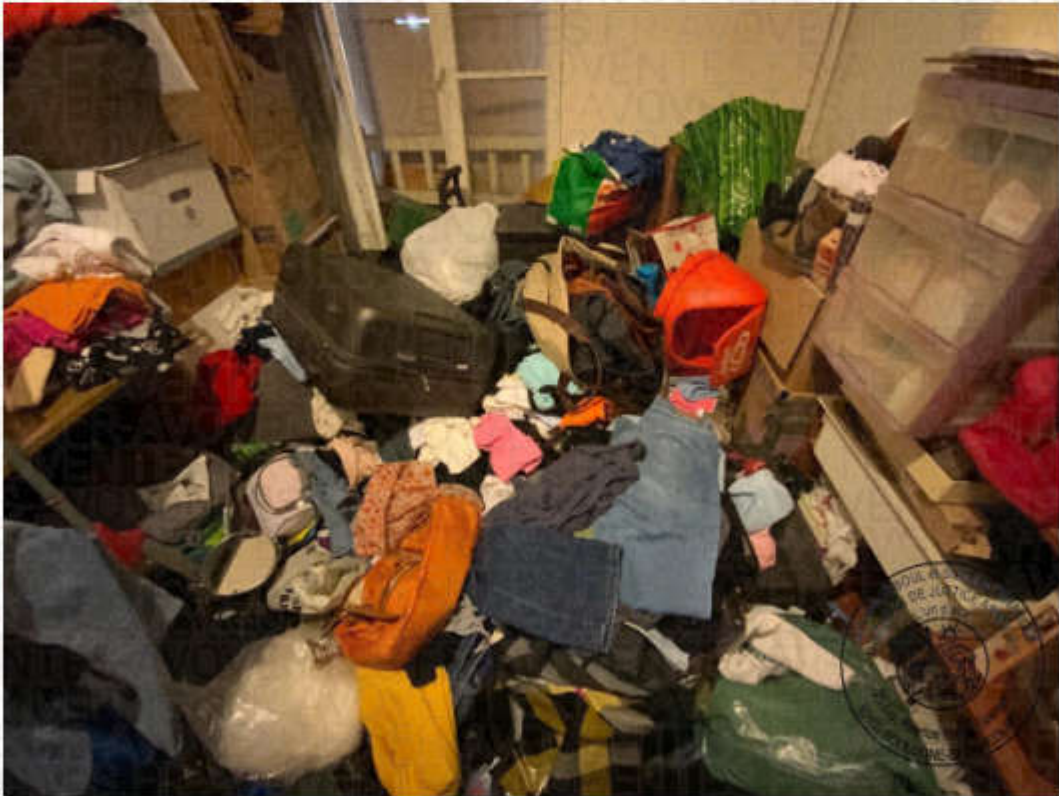
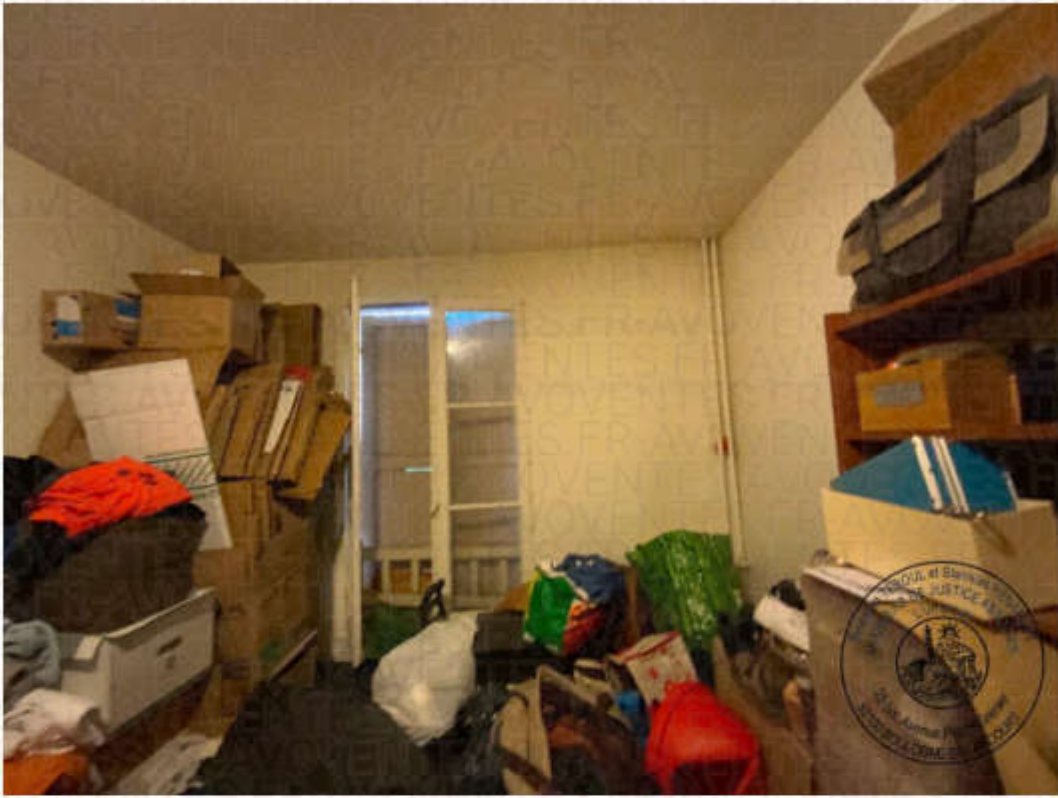
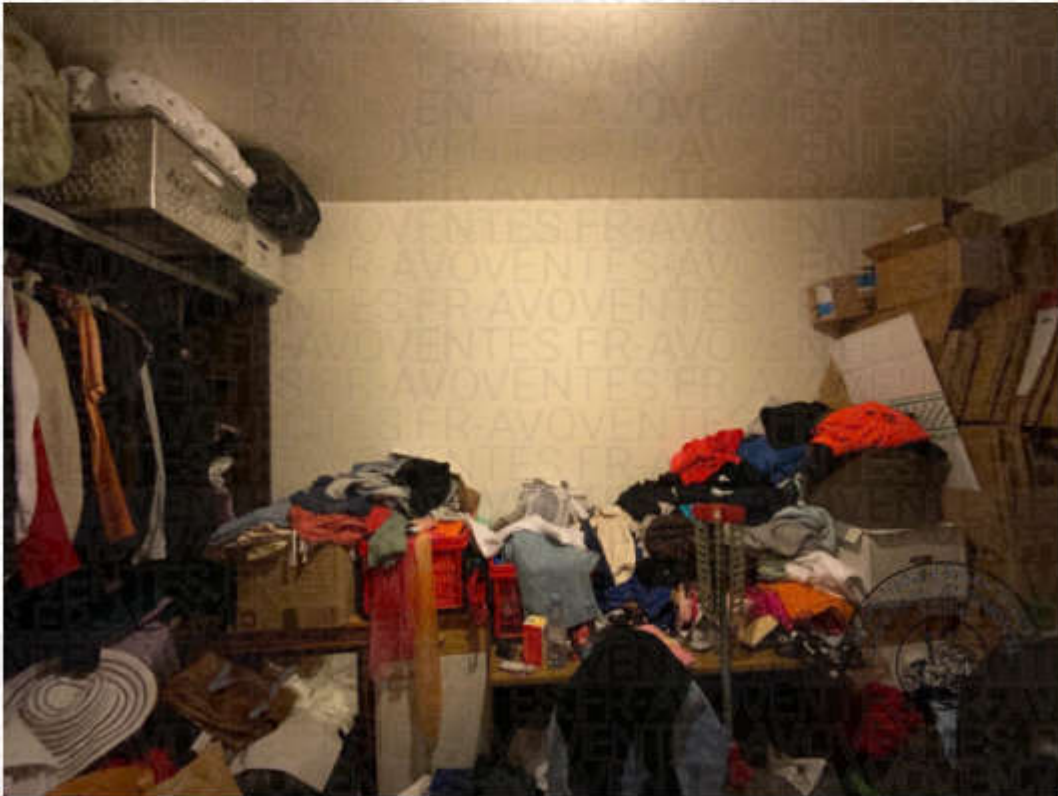
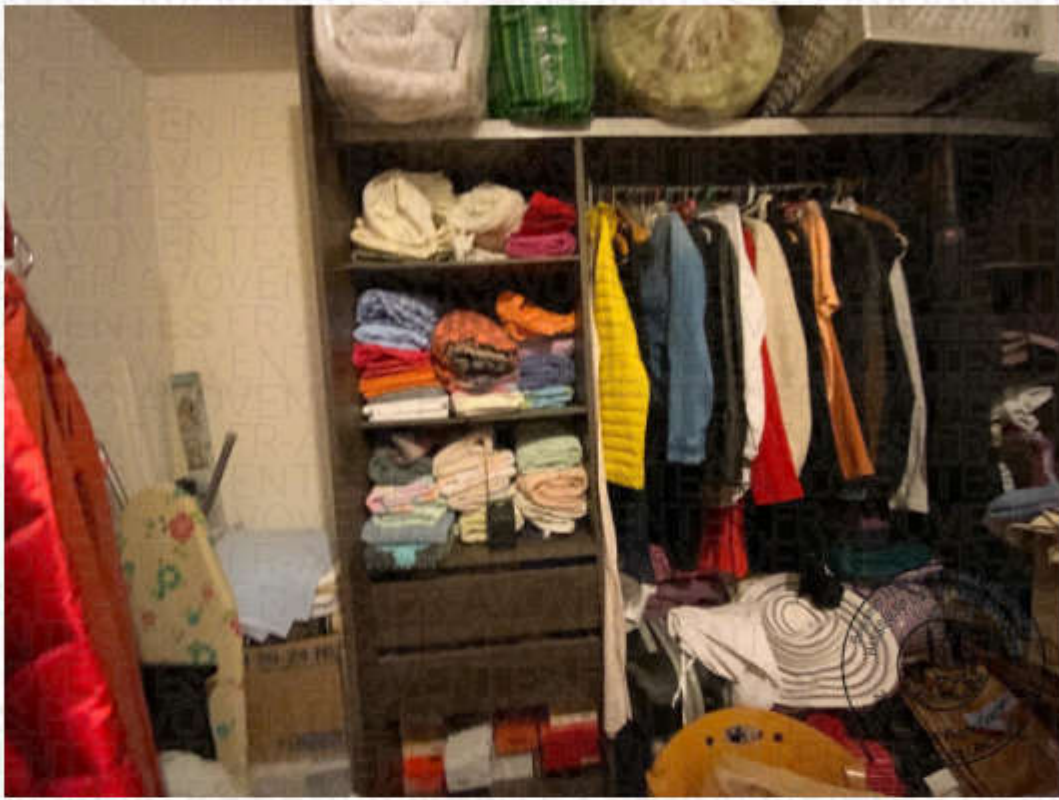
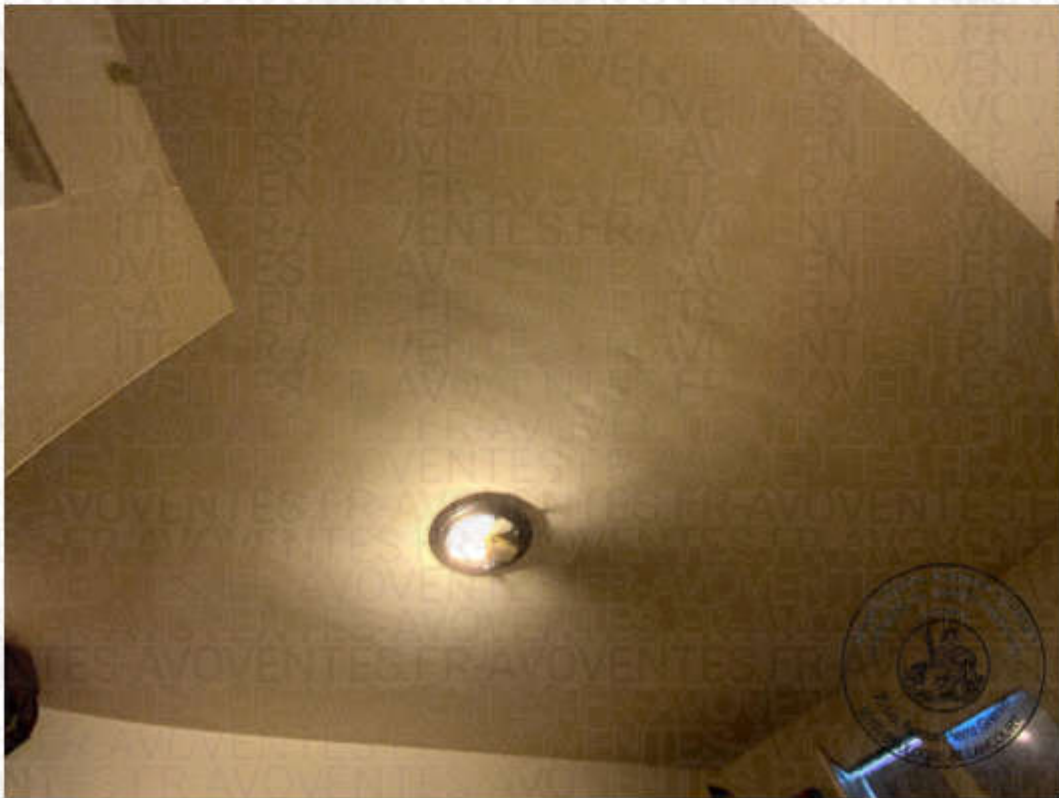
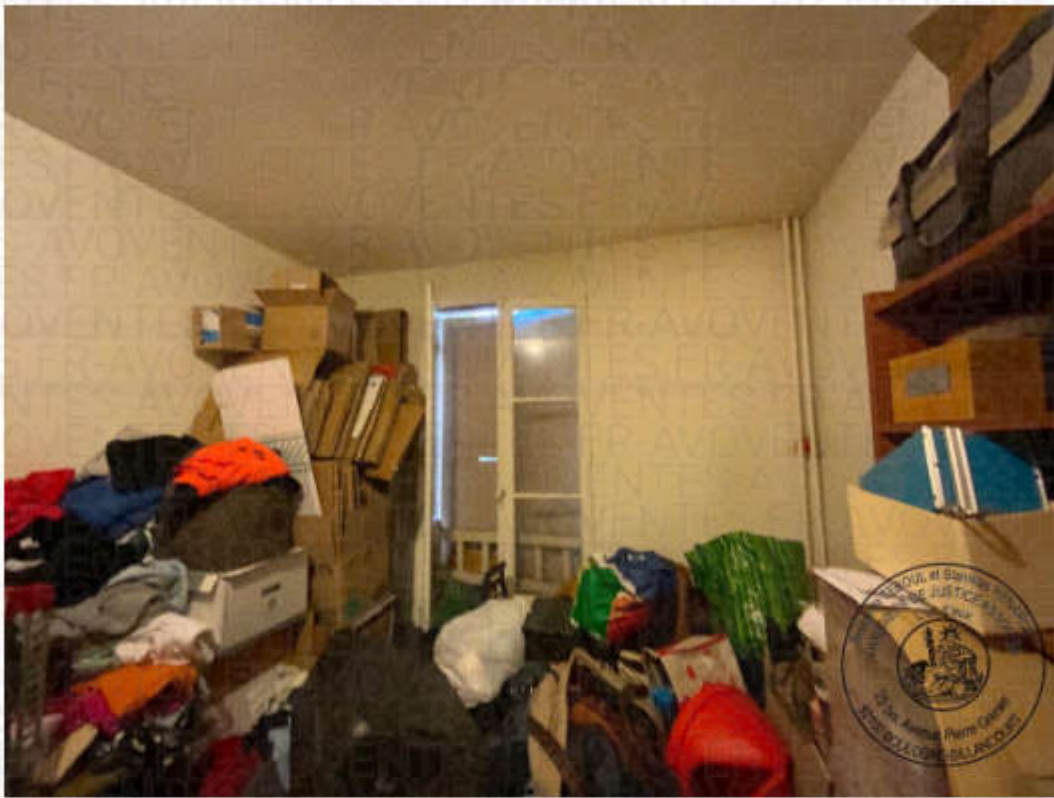
## **Chambre 2**

L'accès se réalise par une porte en bois, dont le revêtement peinture est à l'état d'usage, le béquillage est en état de fonctionnement.

Le sol est recouvert d'un parquet qui semble à l'état d'usage.

Les murs sont recouverts d'une fibre de verre peinte à l'état d'usage.

Le plafond est recouvert d'un revêtement peinture à l'état d'usage.
