Résumé de l'expertise n° 2022-4175

Adresse : **9 rue Hémet**

Commune : **93300 AUBERVILLIERS**

Rapport de mission de repérage des matériaux et produits contenant de l'amiante pour l'établissement du constat établi à l'occasion de la vente d'un immeuble bâti (Listes A et B de l'annexe 13-9 du Code de la Santé publique)

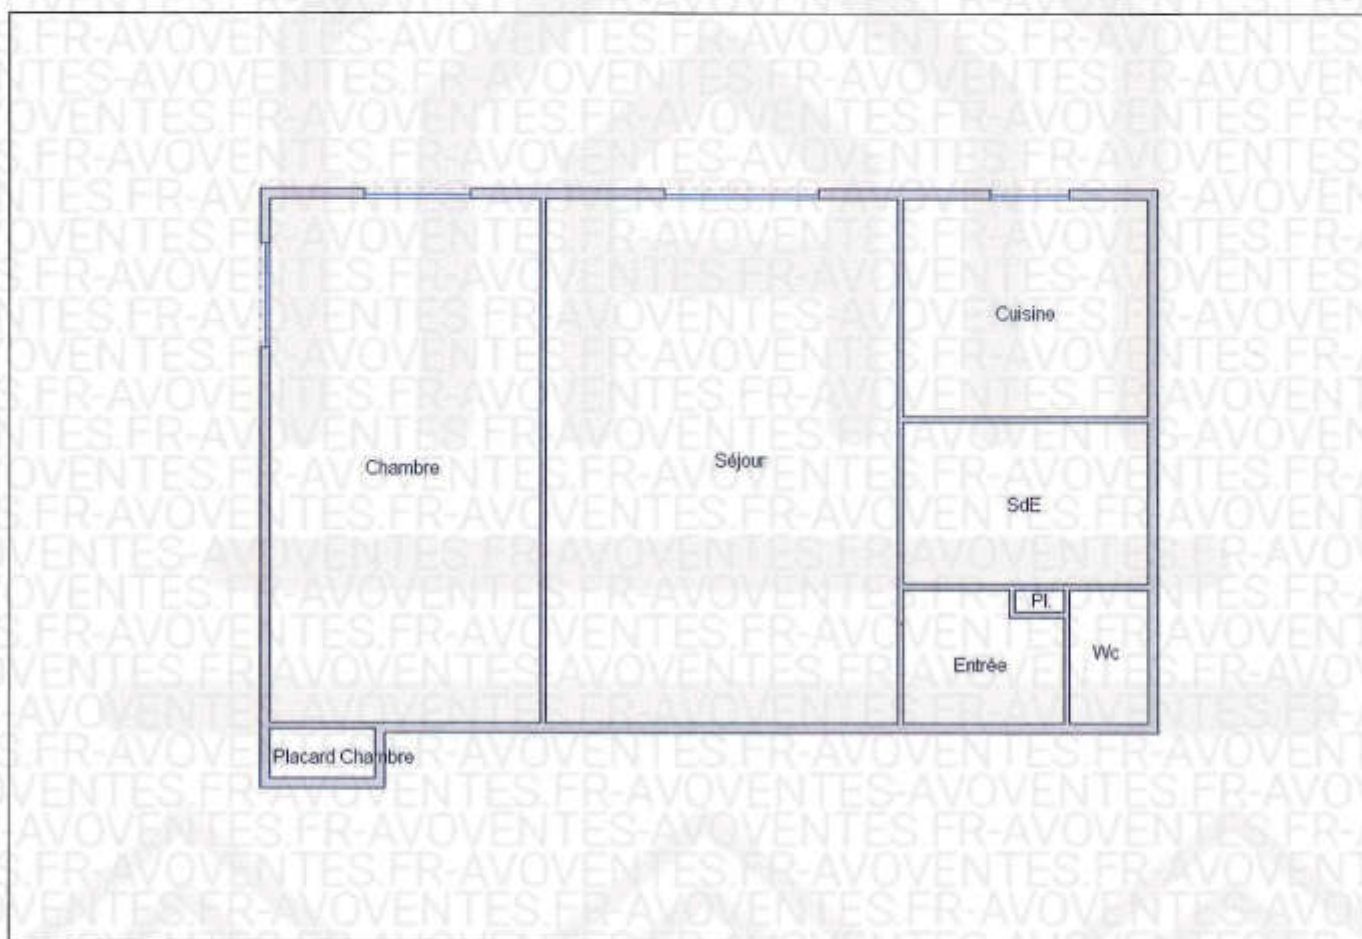
7.1 - Annexe - Schéma de repérage

Il s'agit de l'ensemble des locaux ou parties de l'immeuble concerné par la mission de repérage figurant sur le schéma de repérage joint en annexe à l'exclusion des locaux ou parties d'immeuble n'ayant pu être visités.

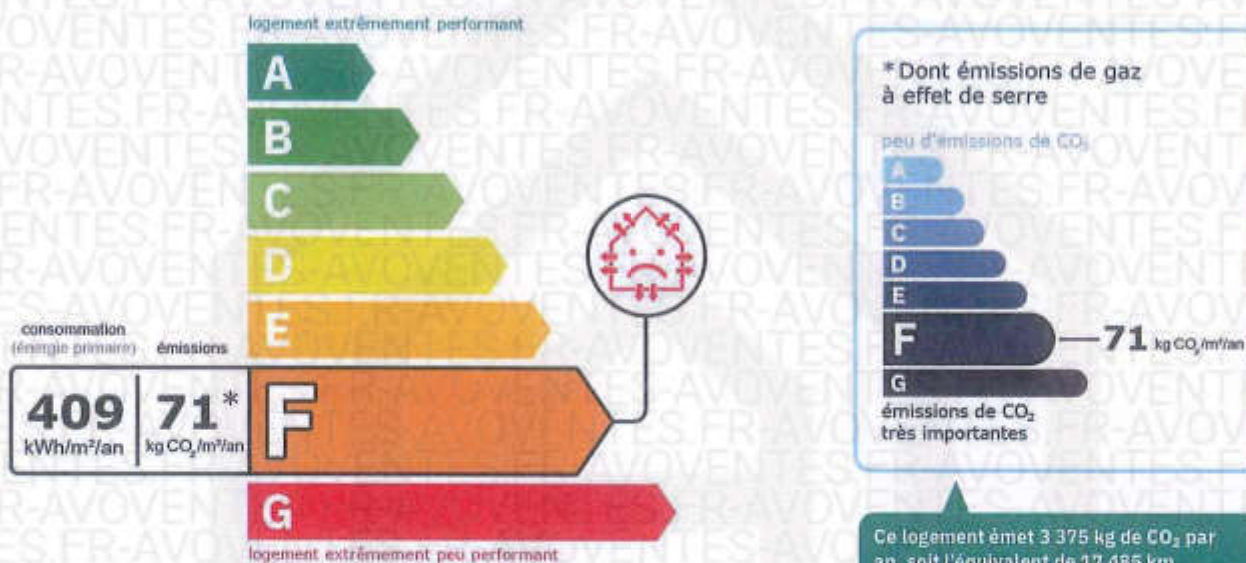
Performance énergétique et climatique

Le niveau de consommation énergétique dépend de l'isolation du logement et de la performance des équipements.
Pour l'améliorer, voir pages 4 à 6

Ce logement émet 3 375 kg de CO₂ par an, soit l'équivalent de 17 485 km parcourus en voiture.
Le niveau d'émissions dépend principalement des types d'énergies utilisées (bois, électricité, gaz, fioul, etc.)
