Dossier Technique Immobilier

Numéro de dossier : ©AVOVENTES.FR LE BOURGET/2023/4197
Date du repérage : 20/02/2023

Adresse :**88, av. de la Division Leclerc**

Constat amiante avant-vente

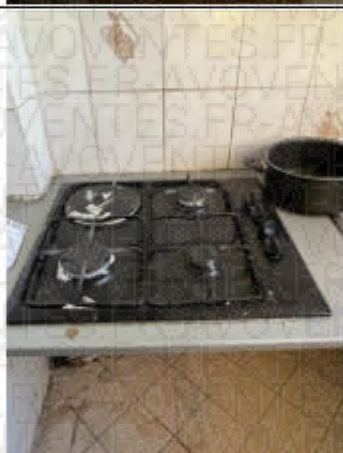
Photo n° PhGaz001
Localisation : Cuisine
Table de cuisson (Type : Non raccordé)

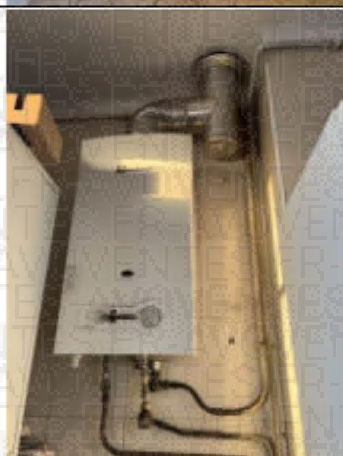
Photo n° PhGaz002
Localisation : Cuisine
Chauffe-eau e.i.m. leblanc (Type : Raccordé)

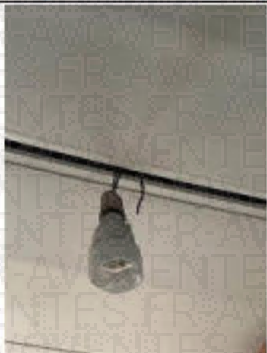
B8.3 b	L'installation comporte au moins un matériel électrique inadapté à l'usage. Remarques : Présence de matériel électrique inadapté à l'usage ; Faire intervenir un électricien qualifié afin de remplacer les matériels inadaptés par du matériel autorisé

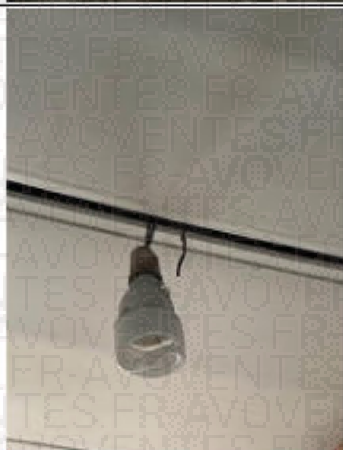
Photo PhEle001

Libellé de l'anomalie : B8.3 b L'installation comporte au moins un matériel électrique inadapté à l'usage.

Remarques : Présence de matériel électrique inadapté à l'usage ; Faire intervenir un électricien qualifié afin de remplacer les matériels inadaptés par du matériel autorisé

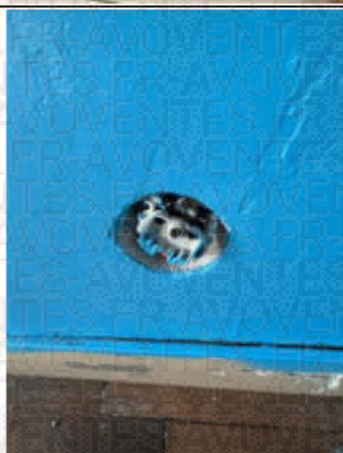
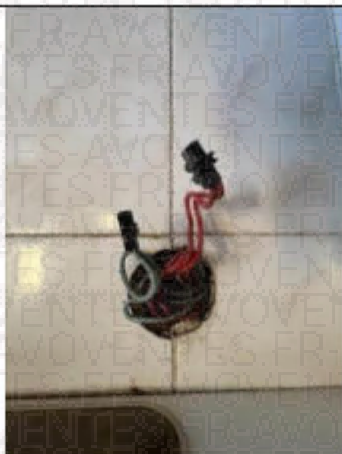
Photo PhEle002

Libellé de l'anomalie : B7.3 d L'installation électrique comporte au moins une connexion avec une partie active nue sous tension accessible.

Remarques : Présence de connexion de matériel électrique présentant des parties actives nues sous tension ; Faire intervenir un électricien qualifié afin de remplacer les matériels présentant des parties actives nues sous tension

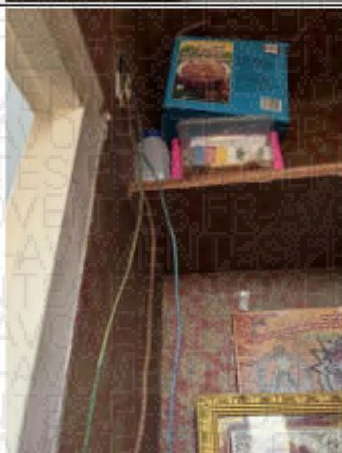
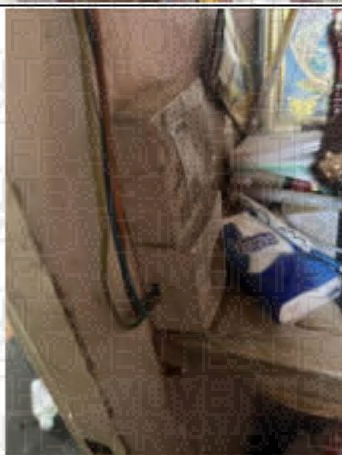
Photo PhEle003

Libellé de l'anomalie : B8.3 e Au moins un conducteur isolé n'est pas placé sur toute sa longueur dans un conduit, une goulotte ou une plinthe ou une huisserie, en matière isolante ou métallique, jusqu'à sa pénétration dans le matériel électrique qu'il alimente.

Remarques : Présence de conducteurs électriques non protégés mécaniquement ; Faire intervenir un électricien qualifié afin d'installer des protections mécaniques sur les conducteurs non protégés
