Dossier Technique Immobilier

Numéro de dossier : LOMBES/2023/4444
Date du repérage : 27/07/2023

Résumé de l'expertise n° 'COLOMBES/2023/4444

Bat. B3; Etage 2; Porte Droite, Lot numéro 193, cave N° 179

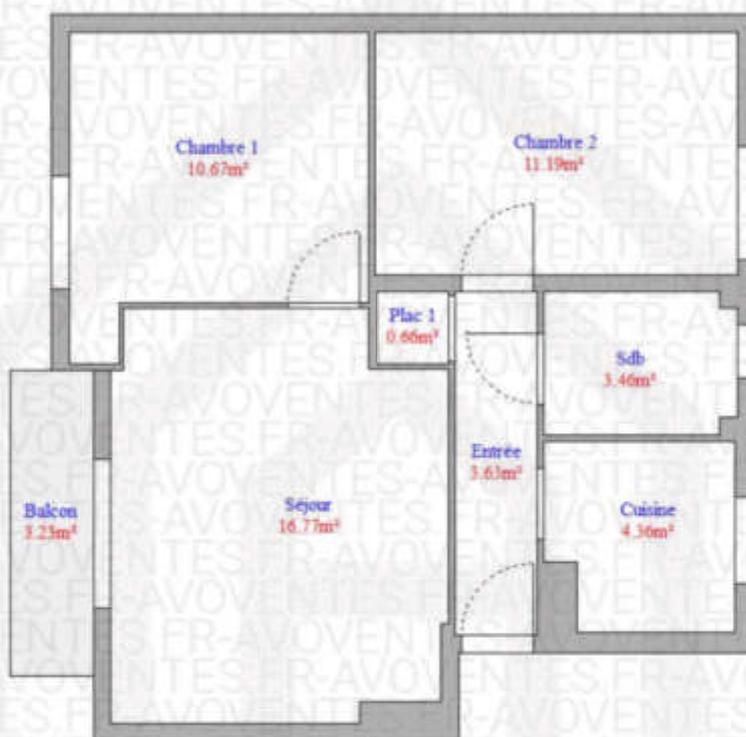
7.1 - Annexe - Schéma de repérage

Planche (croquis) de repérage technique effectué par le cabinet : Ariane Environnement, auteur
 Dossier n° : COLOMBES/2023/4444 du 27/07/2023
 Adresse du bien : 17, rue Ambroise Paré (193, cave N° 179) 92700 COLOMBES

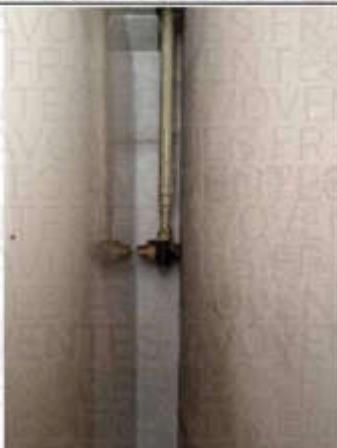
Photo n° PhGaz001
Localisation : Cuisine
Robinet en attente (Type :)

Gaz	L'installation comporte des anomalies de type A1, A2 qui devront être réparées dans les meilleurs délais. (norme 2022)

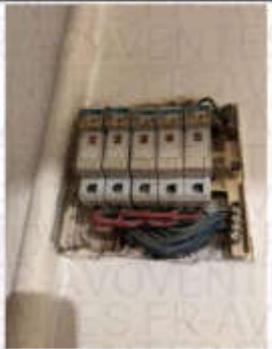
N° Article (1)	Libellé et localisation (*) des anomalies	N° Article (2)	Libellé des mesures compensatoires (3) correctement mises en œuvre	Photos
B3.3.6 a1	Au moins un socle de prise de courant ne comporte pas de broche de terre.			
B3.3.6 a3	Au moins un circuit (n'alimentant pas des socles de prises de courant) n'est pas relié à la terre.			
B4.3 b	Le type d'au moins un fusible ou un disjoncteur n'est plus autorisé (fusible à tabatière, à broches rechargeables, coupe-circuit à fusible de type industriel, disjoncteur réglable en courant protégeant des circuits terminaux).			
B4.3 e	Le courant assigné (calibre) de la protection contre les surcharges et courts-circuits d'au moins un circuit n'est pas adapté à la section des conducteurs correspondants. Remarques : Présence de protections contre les surintensités inadaptées à la section des conducteurs ; Faire intervenir un électricien qualifié afin d'installer des protections contre les surintensités adaptés aux sections des conducteurs

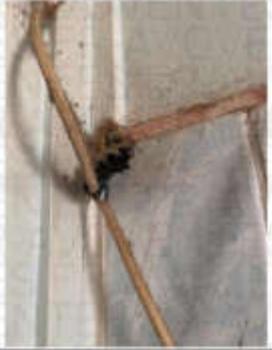
N° Article (1)	Libellé et localisation (*) des anomalies	N° Article (2)	Libellé des mesures compensatoires (3) correctement mises en œuvre	Photos
B7.3 d	L'installation électrique comporte au moins une connexion avec une partie active nue sous tension accessible. Remarques : Présence de connexion de matériel électrique présentant des parties actives nues sous tension ; Faire intervenir un électricien qualifié afin de remplacer les matériels présentant des parties actives nues sous tension

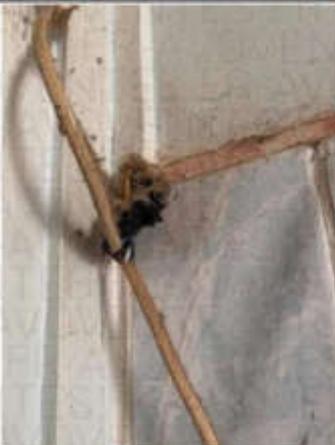
Photo PhEle001

Libellé de l'anomalie : B7.3 d L'installation électrique comporte au moins une connexion avec une partie active nue sous tension accessible.
Remarques : Présence de connexion de matériel électrique présentant des parties actives nues sous tension ; Faire intervenir un électricien qualifié afin de remplacer les matériels présentant des parties actives nues sous tension

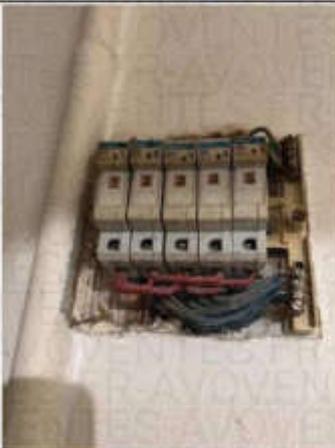
Photo PhEle002

Libellé de l'anomalie : B4.3 e Le courant assigné (calibre) de la protection contre les surcharges et courts-circuits d'au moins un circuit n'est pas adapté à la section des conducteurs correspondants.
Remarques : Présence de protections contre les surintensités inadaptées à la section des conducteurs ; Faire intervenir un électricien qualifié afin d'installer des protections contre les surintensités adaptés aux sections des conducteurs
