SECOND ORIGINAL**PROCES-VERBAL D'ASSISTANCE**

Constat dressé le 03.01.2022 par Maître VALLEE
Affaire : syndicat des copropriétaires 46 avenue de la république
AVENUE DE LA REPUBLIQUE LA COURNEUVE
Ref 18122882

Dossier de Diagnostic Technique

MISSION N° : 950904260

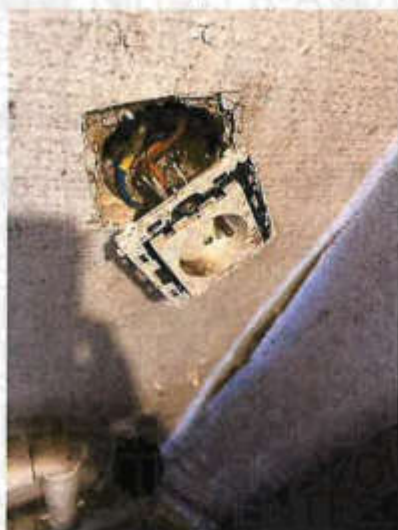
B.7.3 a) : L'enveloppe d'au moins un matériel est manquante ou détériorée.

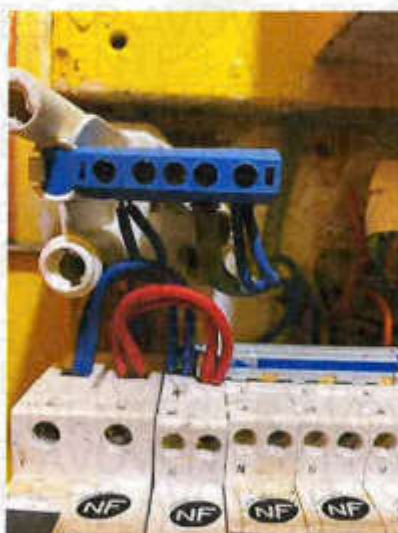
B.4.3 f) : A l'intérieur du tableau, la section d'au moins un conducteur alimentant les dispositifs de protection n'est pas adaptée au courant de réglage du disjoncteur de branchement.

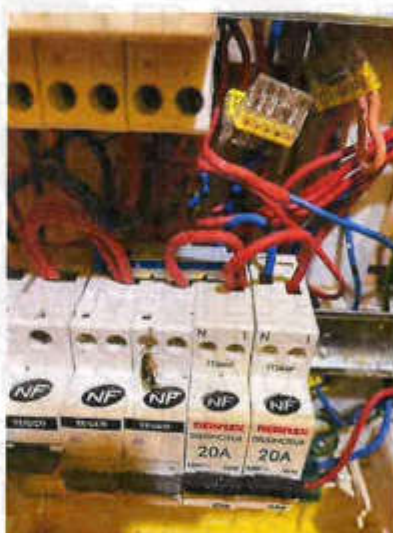
B.4.3 g) : A l'intérieur du tableau, la section d'au moins un conducteur alimentant les dispositifs de protection n'est pas adaptée au courant de réglage du disjoncteur de branchement.
