Dossier Technique Immobilier

Numéro de dossier : /VILLENEUVE-SAINT-
Date du repérage : GEORGES/2022/3998
12/10/2022

Adresse :**59, avenue du Président Wilson**

Commune :**94190 VILLENEUVE-SAINT-GEORGES**
Section cadastrale AH, Parcelle(s) n°
223

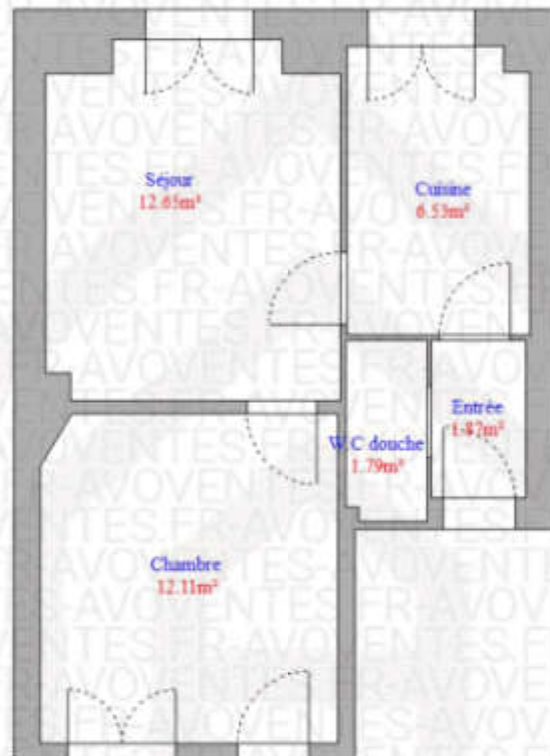
7.1 - Annexe - Schéma de repérage

Planche (croquis) de repérage technique effectué par le cabinet : Ariane Environnement, auteur :
Dossier n° /VILLENEUVE-SAINT-GEORGES/2022/3998 du 12/10/2022
Adresse du bien : 59, avenue du Président Wilson (4, une cave lot N° 12) 94190 VILLENEUVE-SAINT-GEORGES

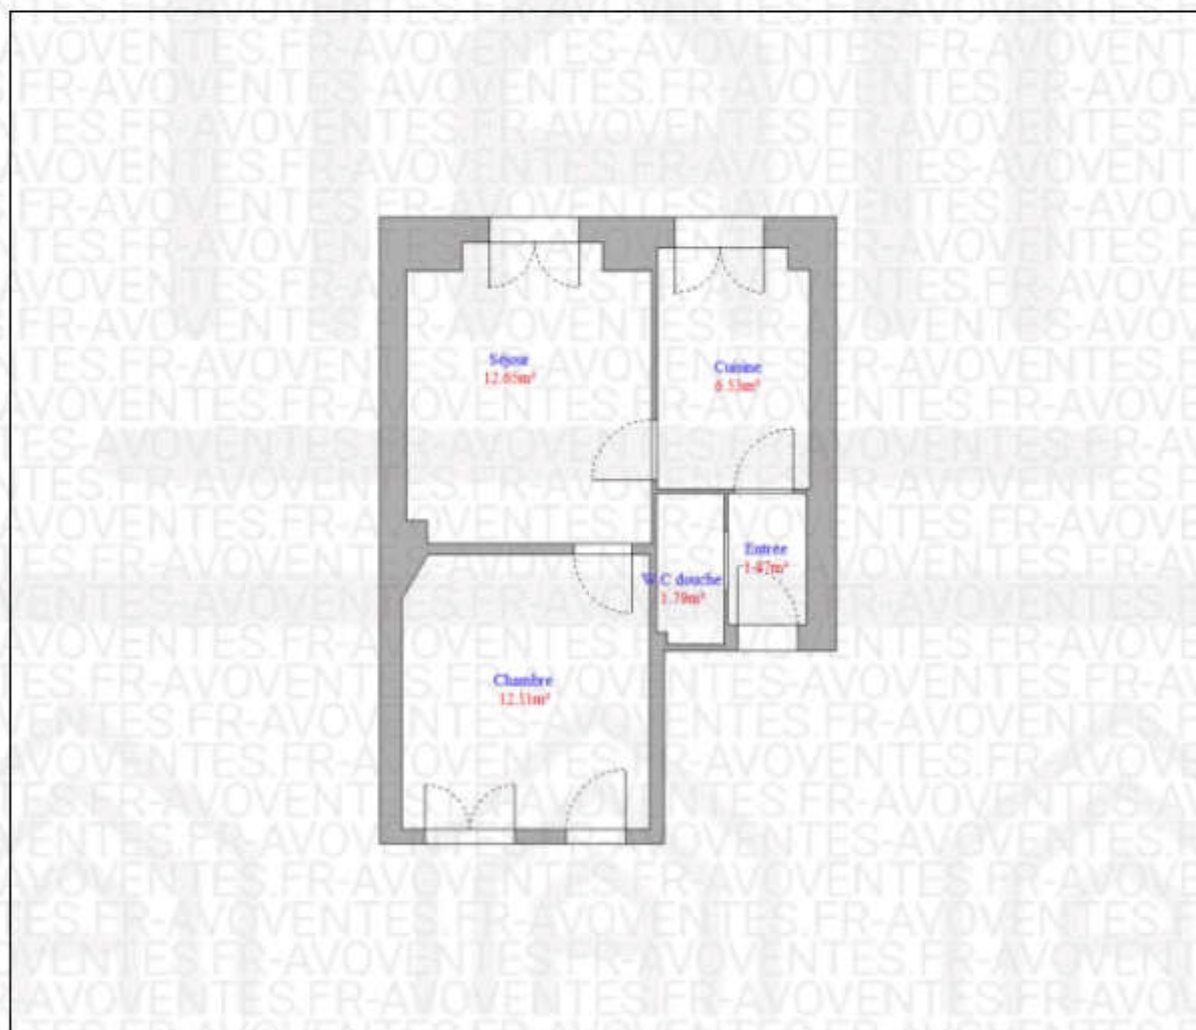
Localisation des mesures sur croquis de repérage

Du fait de la présence de revêtements contenant du plomb au-delà des seuils en vigueur et de la nature des dégradations constatées (non dégradé, non visible, état d'usage) sur certaines unités de diagnostic, le propriétaire doit veiller à l'entretien des revêtements recouvrant les unités de diagnostic de classe 1 et 2, afin d'éviter leur dégradation future.

Dans le cadre de la mission, il a été repéré des unités de diagnostics de classe 1 et/ou 2. Par conséquent, le propriétaire doit veiller à l'entretien des revêtements recouvrant les unités de diagnostics de classe 1 et 2, afin d'éviter leur dégradation future.

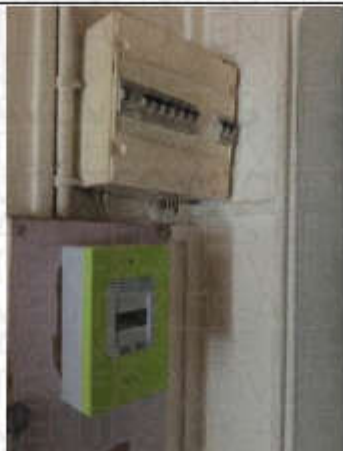
Photo du Compteur électrique
